Suomenkielinen opetus- ja varhaiskasvatusvaliokunta**Asia: 51/10.03.02/2019****SOVV 12.02.2019 § 10****Viite: Opetuspäällikkö Sari Aarniokosken tarveselvitys**

Vammaisneuvostolta on pyydetty lausuntoa koskien Mäntymäen koulun esteettömyyttä.

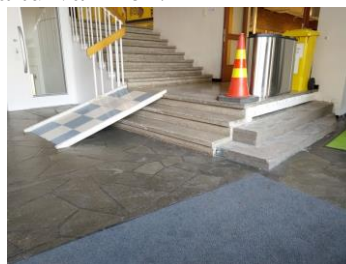
Sisääntuloaula ”Presidenttiaula” pääsy A käytävään ylätasanteelta hissini luota mahdotonta. Toimenpide: porrashissi seinustan viereen ylätasanteelta A-käytävän tasanteelle. Kuvassa oleva irrallinen luiska on liian jyrkkä, eikä irrallisena turvallinen.

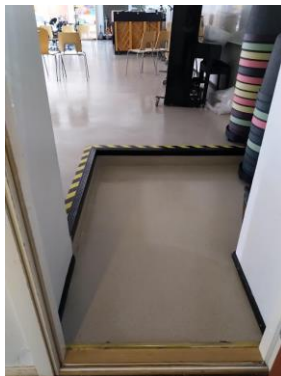
A 17 ovesta lähtien luiska musiikkiluokkaan – oven kynnyks on liian korkea.

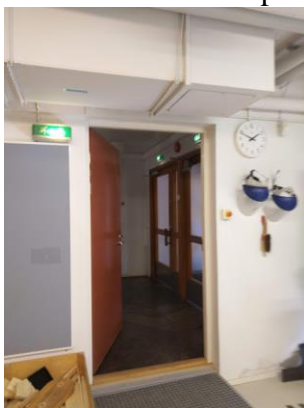
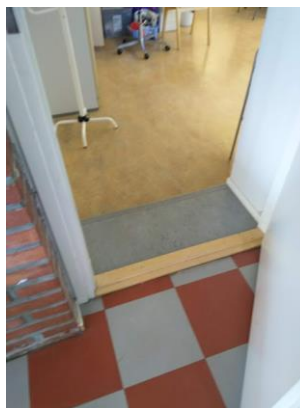
B 16 tekninen työtila – tulee olla luiska - poistumistie -> luiska
B5 luokkahuoneen porras

Huom. tilaan vievät portaat, tähän luiska (A 15)

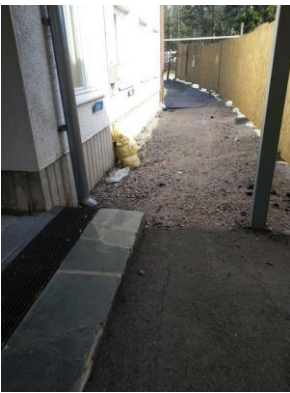
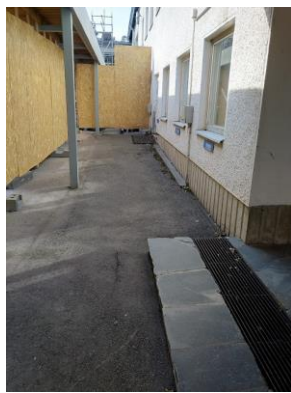
B 14 Kuraattori + terveydenhoitajan tiloihin vievä ulko-oven sisääntuloon maatasen korotus kivetyksen tasolle, ulko-ovessa ei ovi- pumppua.

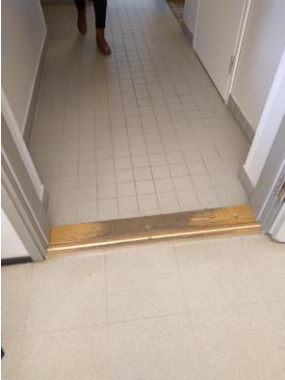
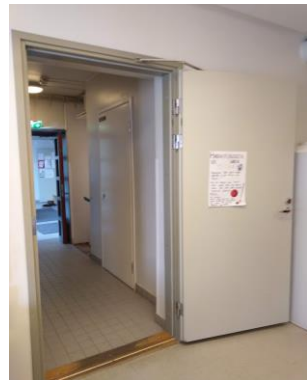
E- osaan vievän oven kynnyks on korkea – ja puu-palo-ovi ”hakasessa” ??

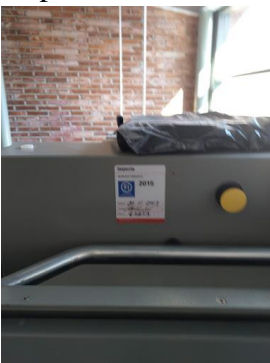
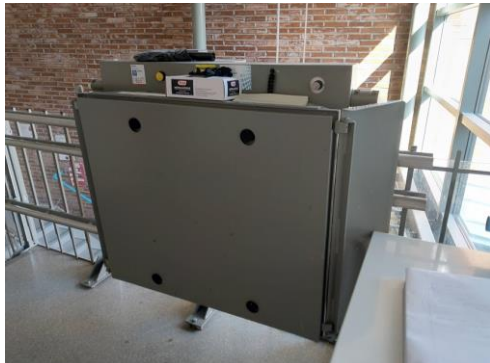
E- osan porrashissi, avain puuttuu - ohjeet puuttuvat, mistä saatavissa – henkilökunnalla ei tietoa!/?
Inspecta tarkastustarra vuodelta 2015.

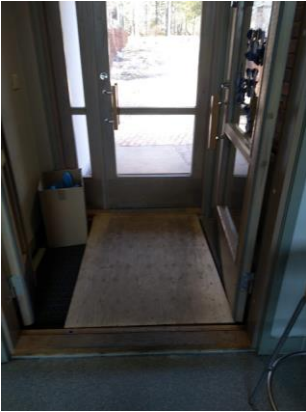
E- osassa Mäntymäen tielle vievä ovi huomioitava oven kynnyks, sisätilasta menevä luiska, samanlainen kuin tämä väliaikainen, lisäksi kiinnitettävä huomioita ulkopuoliseen luiskaan, tarkistettava kaltevuus, ovi-pumppu.

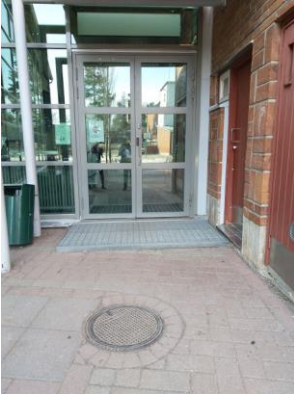
Sisäpihalle vievä oven edustan loivennus, esim. nostamalla kivetystä saadaan hyvä luiska oven kynnyksen tasolle. Ovi-pumppu puuttuu, raskas ulko-ovi.

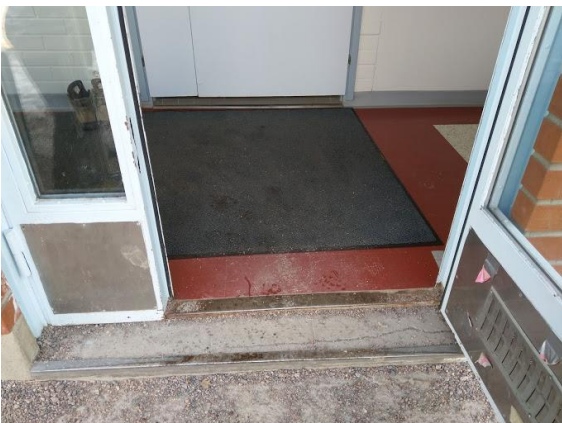
Piha- alue tulee huomioida, kulku tulee olla esteetöntä kaikille kohderyhmille, nyt sisäpiha on erittäin epätasainen. Piha- aluetta kiertävässä kivetyksessä tulee olla erottuva ohjaava kulku, joka vie ulko-oville. Samoin Ohjaava kulku tulee huomioida sisätiloissa, eritasot, siirtyminen tilasta toiseen, väri kontrastit .

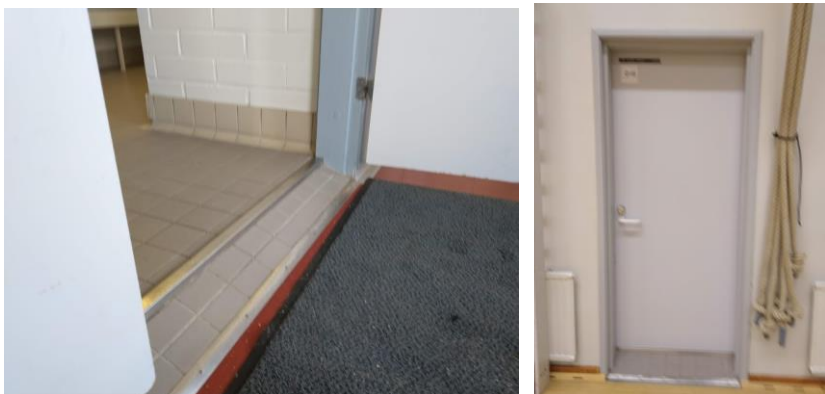
Sisä pihalta D-siipeen, liikuntatiloihin vievä ulko-ovi. Kynnys madallettava. Ovi-pumppu puuttuu.

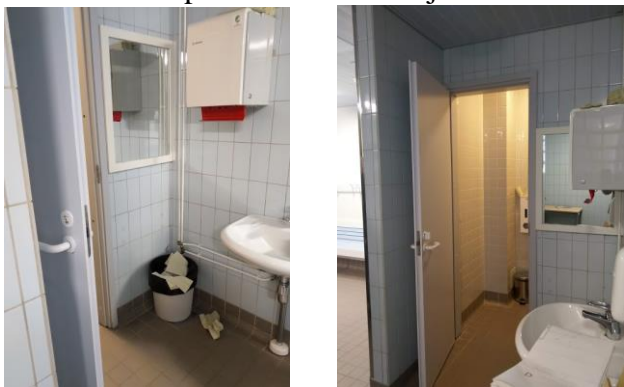
Inva-mitoitus pukuhuoneet D 21 ja D 22

Kaikkiin liikuntasalin pukuhuoneisiin, 4 kpl, ovikynnykset liian jyrkät.

Osa pukuhuoneiden ovista aukeaa pukuhuoneeseen, tarkistettava ovien aukeamissuunta, vaikutus pääsyyn pukuhuonetilaan.

Esim. siirtämällä WC tilan seinää ja lavuaaria, kääntämällä ovi seinää vasten, voidaan toteuttaa inva-mitoitettu WC tila. Tulee olla käsisuihku mahdollisuus ja suihkutuoli saatavissa. Lattia materiaali kauttaaltaan liukuesteetön ja myös kontrastit huomioitava, kontrastivärit. Pukuhuoneiden puolella tulee olla riittävä tila pyörätuolille. Hälytysjärjestelmä huomioitava.
