KAUNIAISTEN ARVOKKAAT TIEMAISEMAT – HOITOSUUNNITELMA

KAUNIAISTEN KAUPUNKI / YHDYSKUNTATOIMI, KUNTATEKNIikka 2012

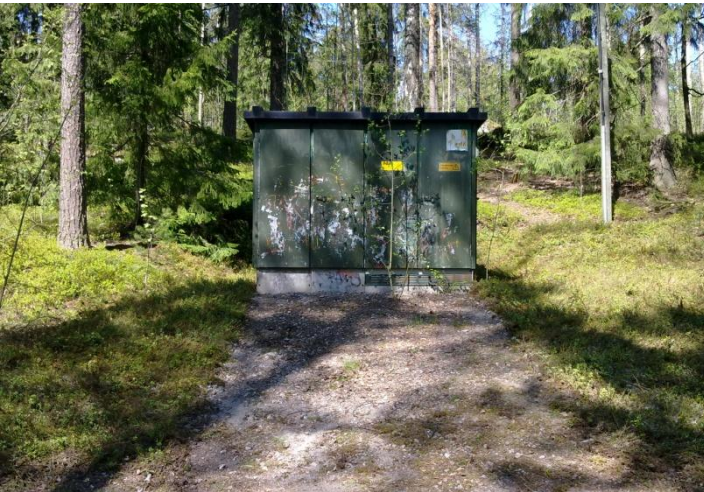
Lindstedtintien sähkömuuntamon ympäristö on maisemoitu kuntalla keväällä 2012, muuntamo kaipaisi vielä uutta maalia seiniinsä. (piirustus 4, merkintä nro. 5).

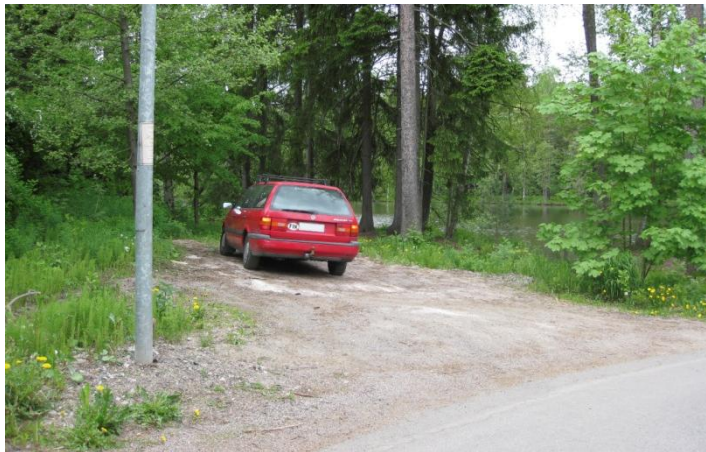
Parkkipaikka Gallträskin rannassa. (piirustus 5, merkintä nro. 2).

- Järvenrannassa olevan penkin kunnostus tai uusiminen. (piirustus 5, merkintä nro. 1)
- Pienen pysäköintipaikan kunnostus lähellä järven ranta. (piirustus 5, merkintä nro. 2)
- Jollakujan risteys kulunut ja muuntamoita peittävät istutukset ovat vaurioituneet talvella. Alueen kunnostus ja maisemointi. (piirustus 6, merkintä nro. 3)
- Kaksi kaivoa on asennettu ympäristöään korkeammalle Kandidaatinpuon risteyksessä. Kaivot korostuvat liikaa, eikä ympärillä kasva mitään. Alue tulisi

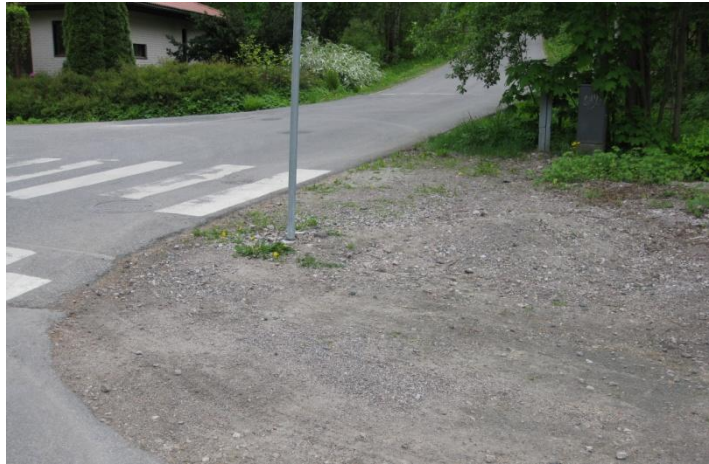
Jollakujan risteys on kulunut ja kasvion. (piirustus 5, merkintä nro. 3).

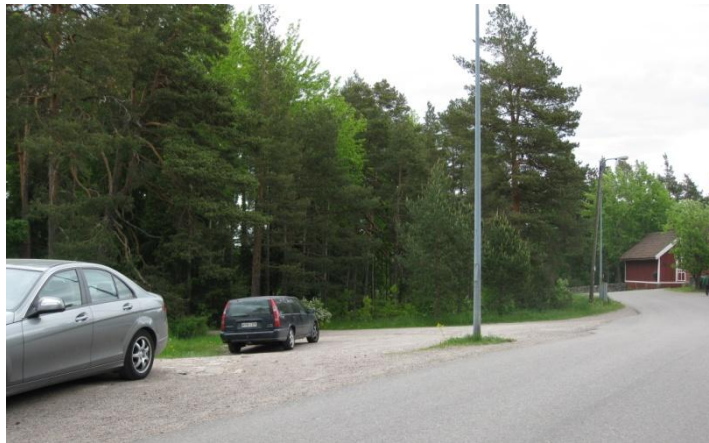
Klostretin itäisen tonttiliittymän parkkipaikka vähentää tiemaiseman arvoja. (piirustus 7, merkintä nro. 7)

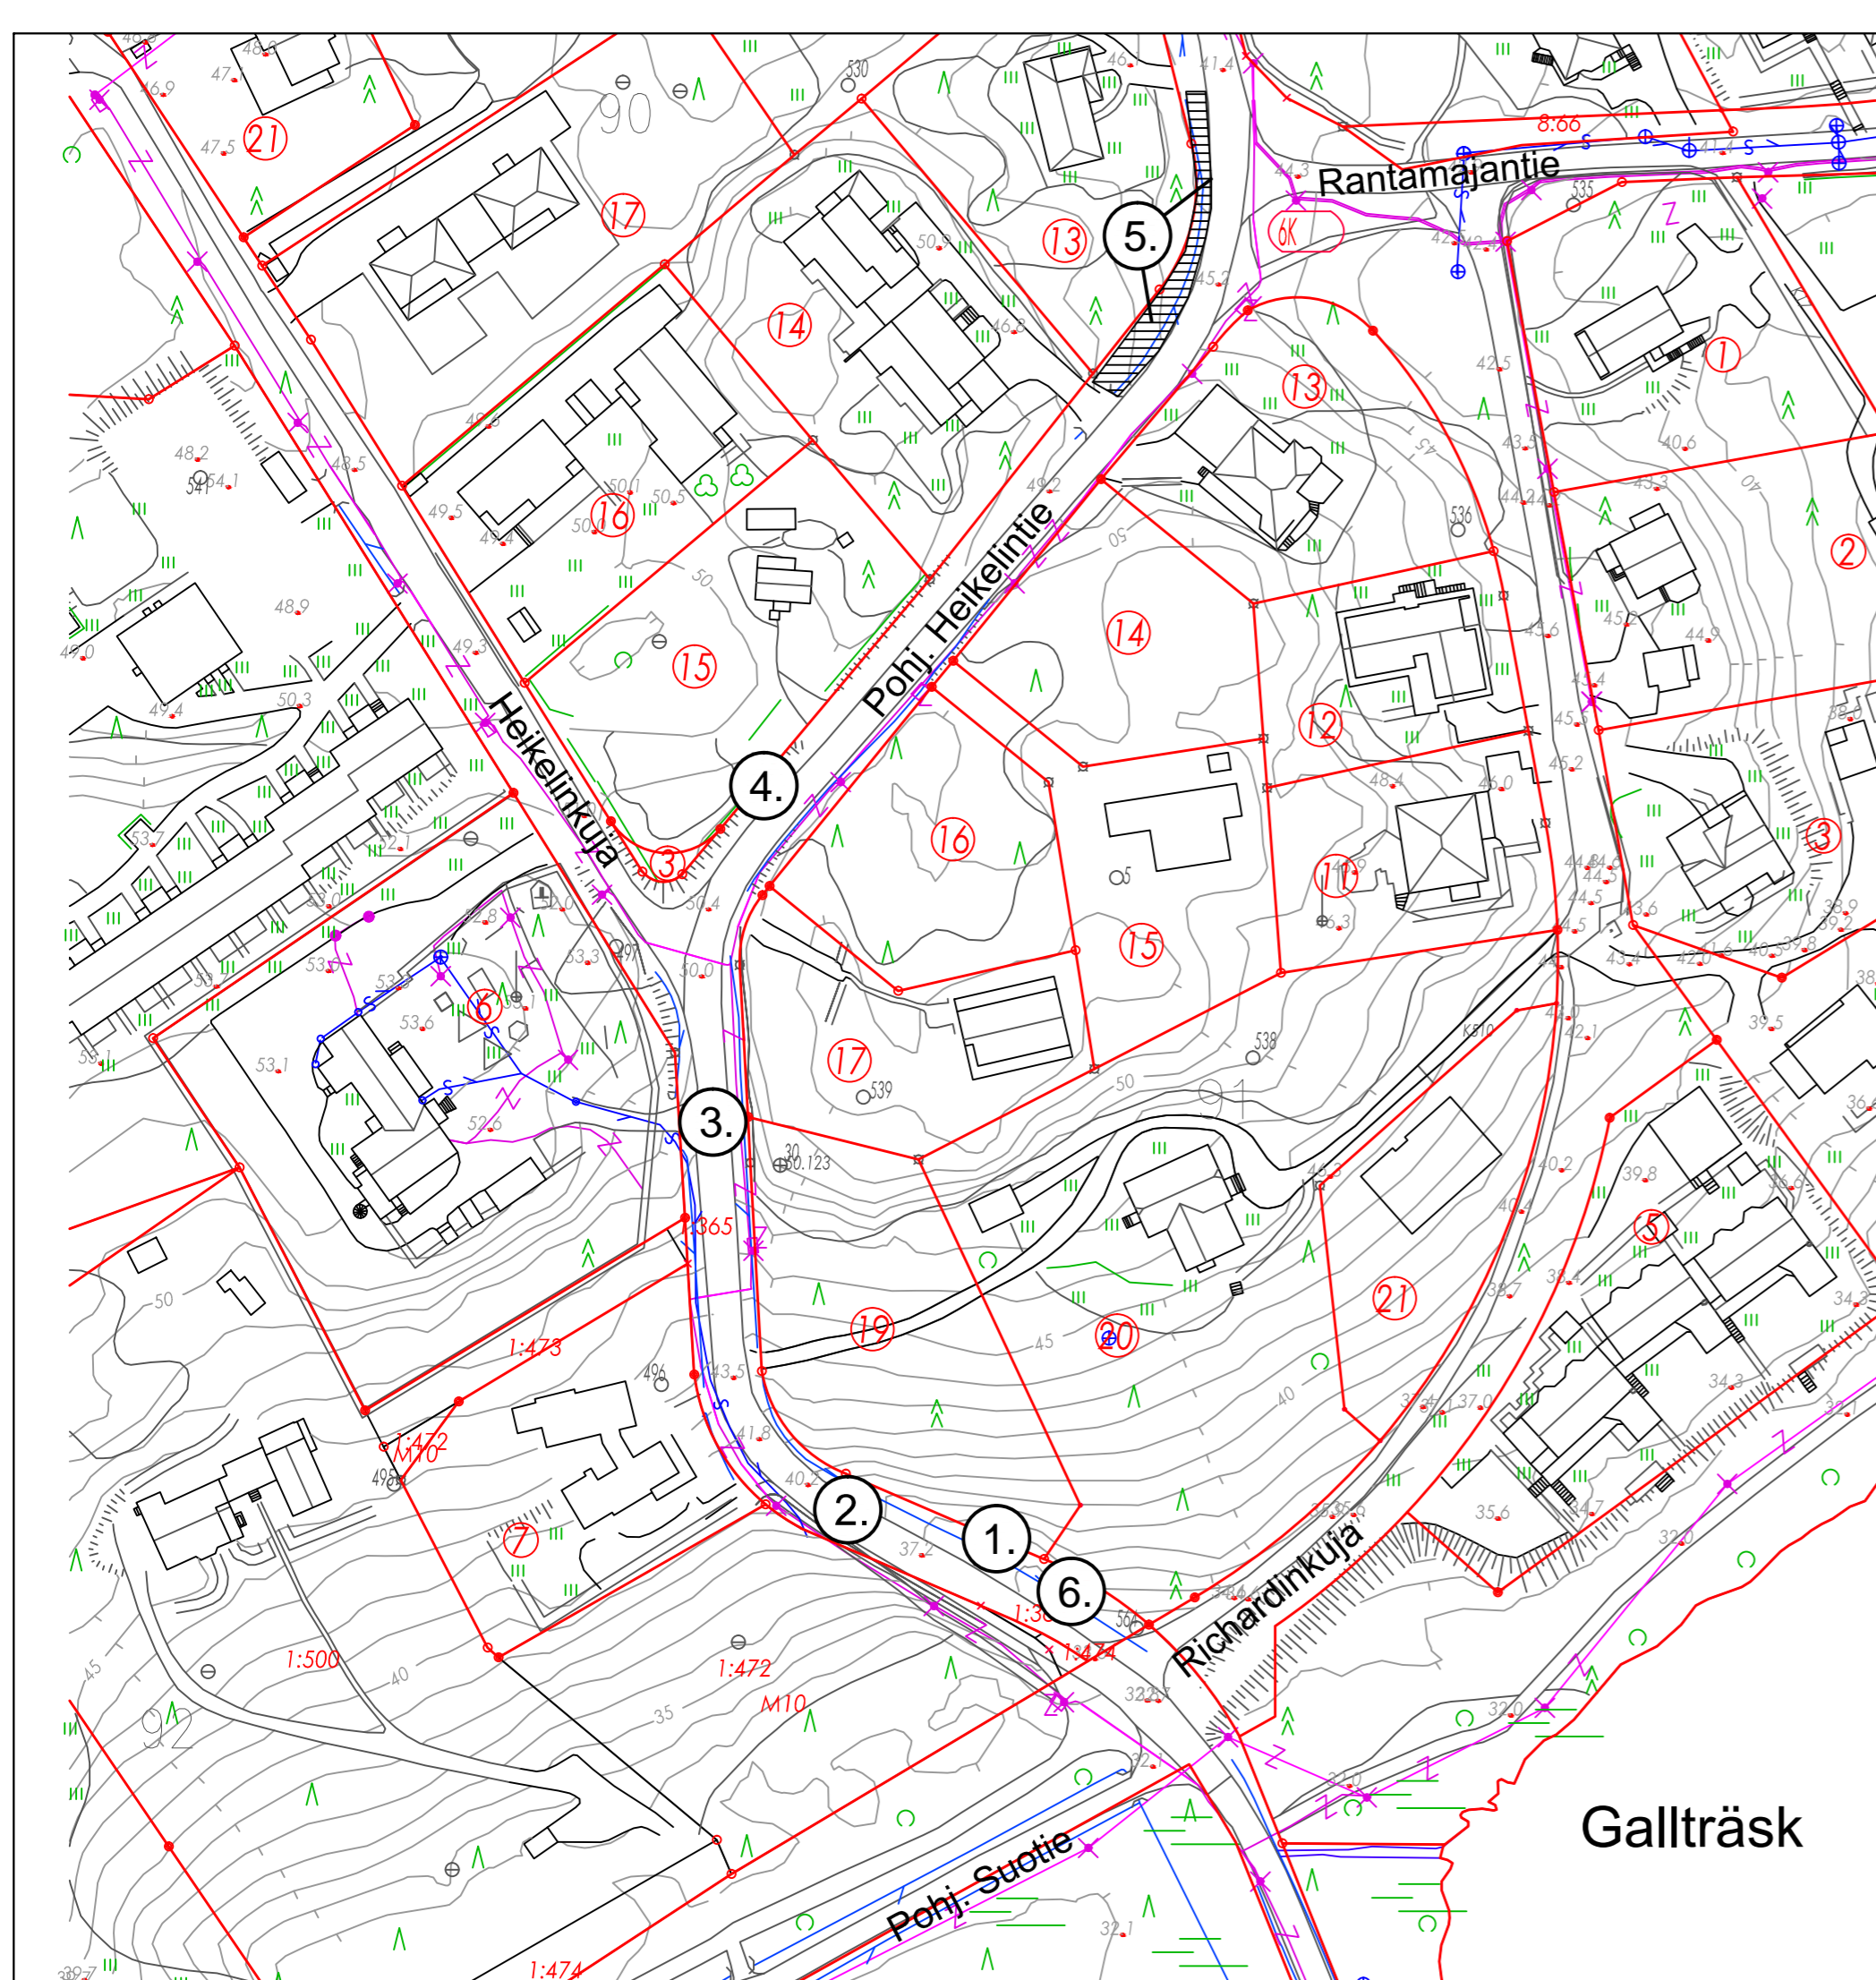
- Merkinnät:**
- Olemissa olevan penkin ympäristön kunnostus ja graffitin poisto penkistä ja roska-astiasta.
 - Jyrkkien avo-ojien kulumista estetään sepeliheitokkeella.
 - Heikelinkujan päiväkodin edustalle tulisi tehdä painanteet sepeliheitokkeella ja kapea kulkureitti portille. Näin estetään pysäköinti alueella. Venttiiliä tulisi nostaa maanpinnan tasoon.
 - Rakentamattomaan tonttiin rajautuvan ojan perkaaminen.
 - Huonokuntoisen tievarsipuuston raivausta.
 - Jyrkän mäen sisämutkaan voidaan harkita kapean jalkakäytävän rakentamista kevyen liikenteen turvallisuuden lisäämiseksi.

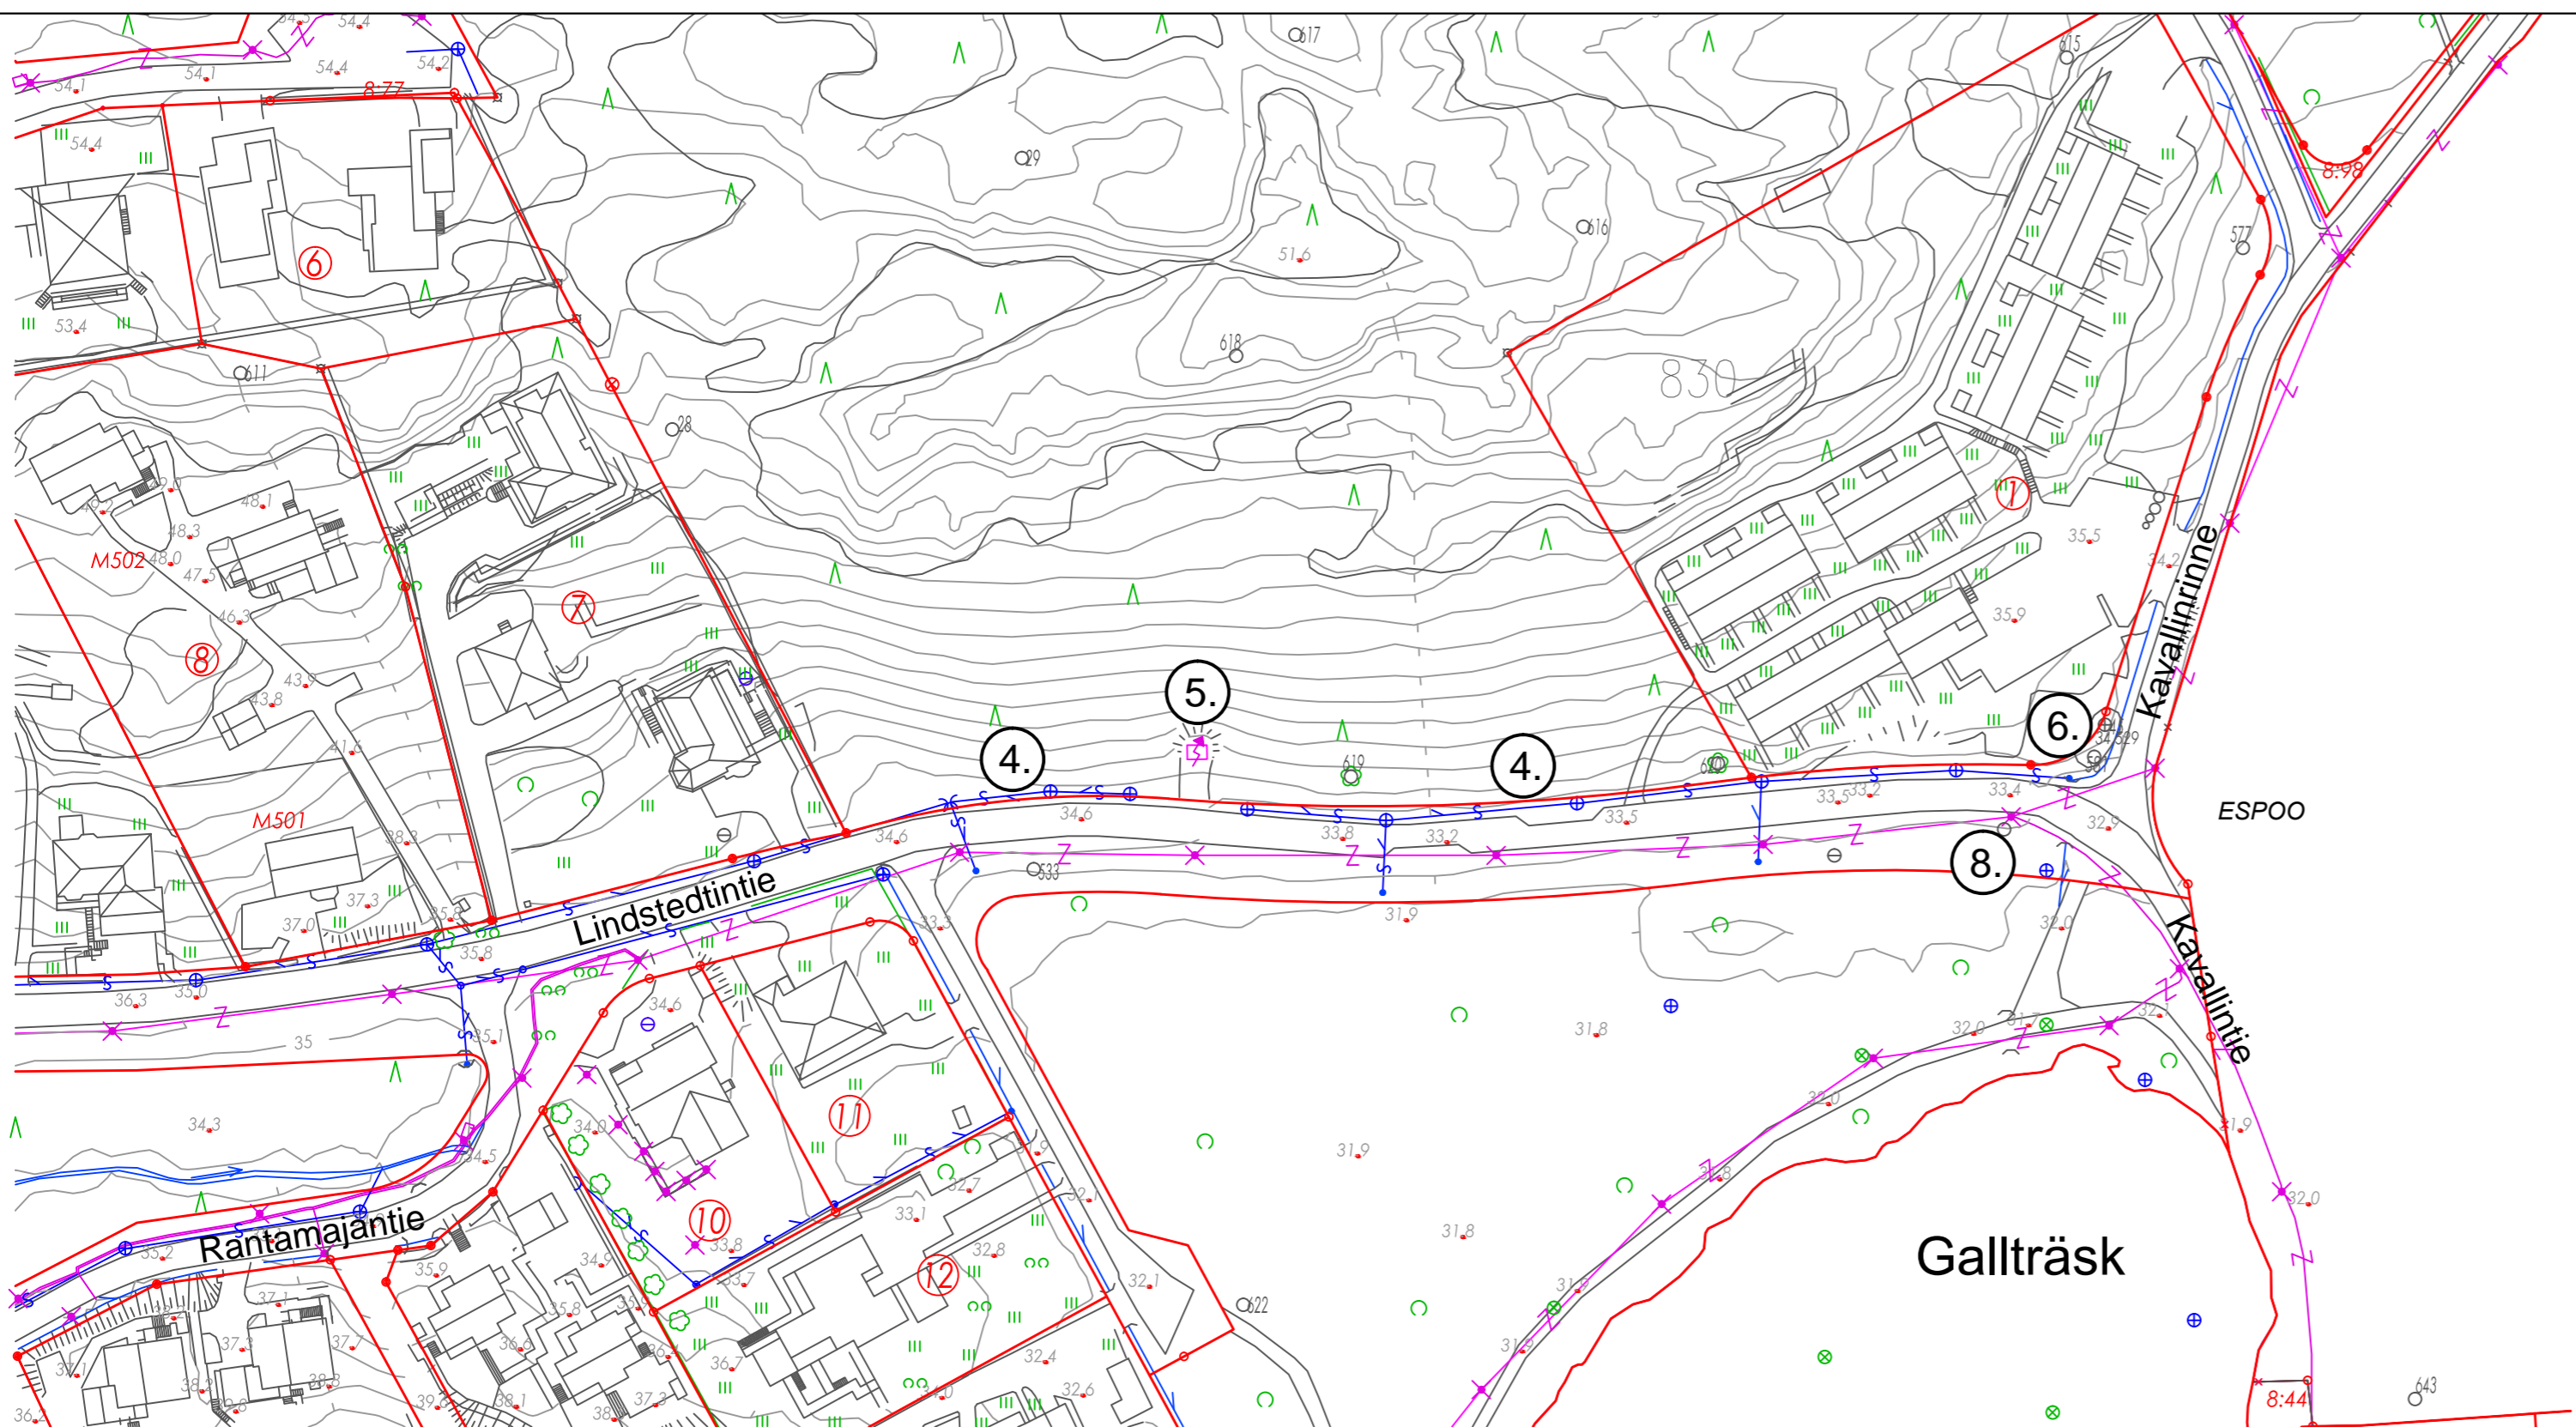
- Merkinnät:**
4. Ojan perkausta ja kaivojen puhdistamista.
 5. Sähkömuuntamon voisi maalata uudelleen tai tehdä siihen hillitty metsähenkinen taidemaalaus esimerkiksi kuvataidekoulun projektina. Muuntamon ympäristön kunnostus on aloitettu toukokuussa 2012 asentamalla alueelle metsänpohjaa eli kuntaa.
 6. Kavallinrinteen risteysalueella tulisi suorittaa puuston ja pensaikon raivausta tarpeen mukaan.
 8. HSY uusii Lindstedintie 2:n huonokuntoisen paperinkeräysastian kesällä 2012. Töiden valmistuttua astian ympäristöä voisi maisemoida esimerkiksi istuttamalla pähkinäpensaita ympäristöön tai kylvämällä kostean paikan niittyseosta.

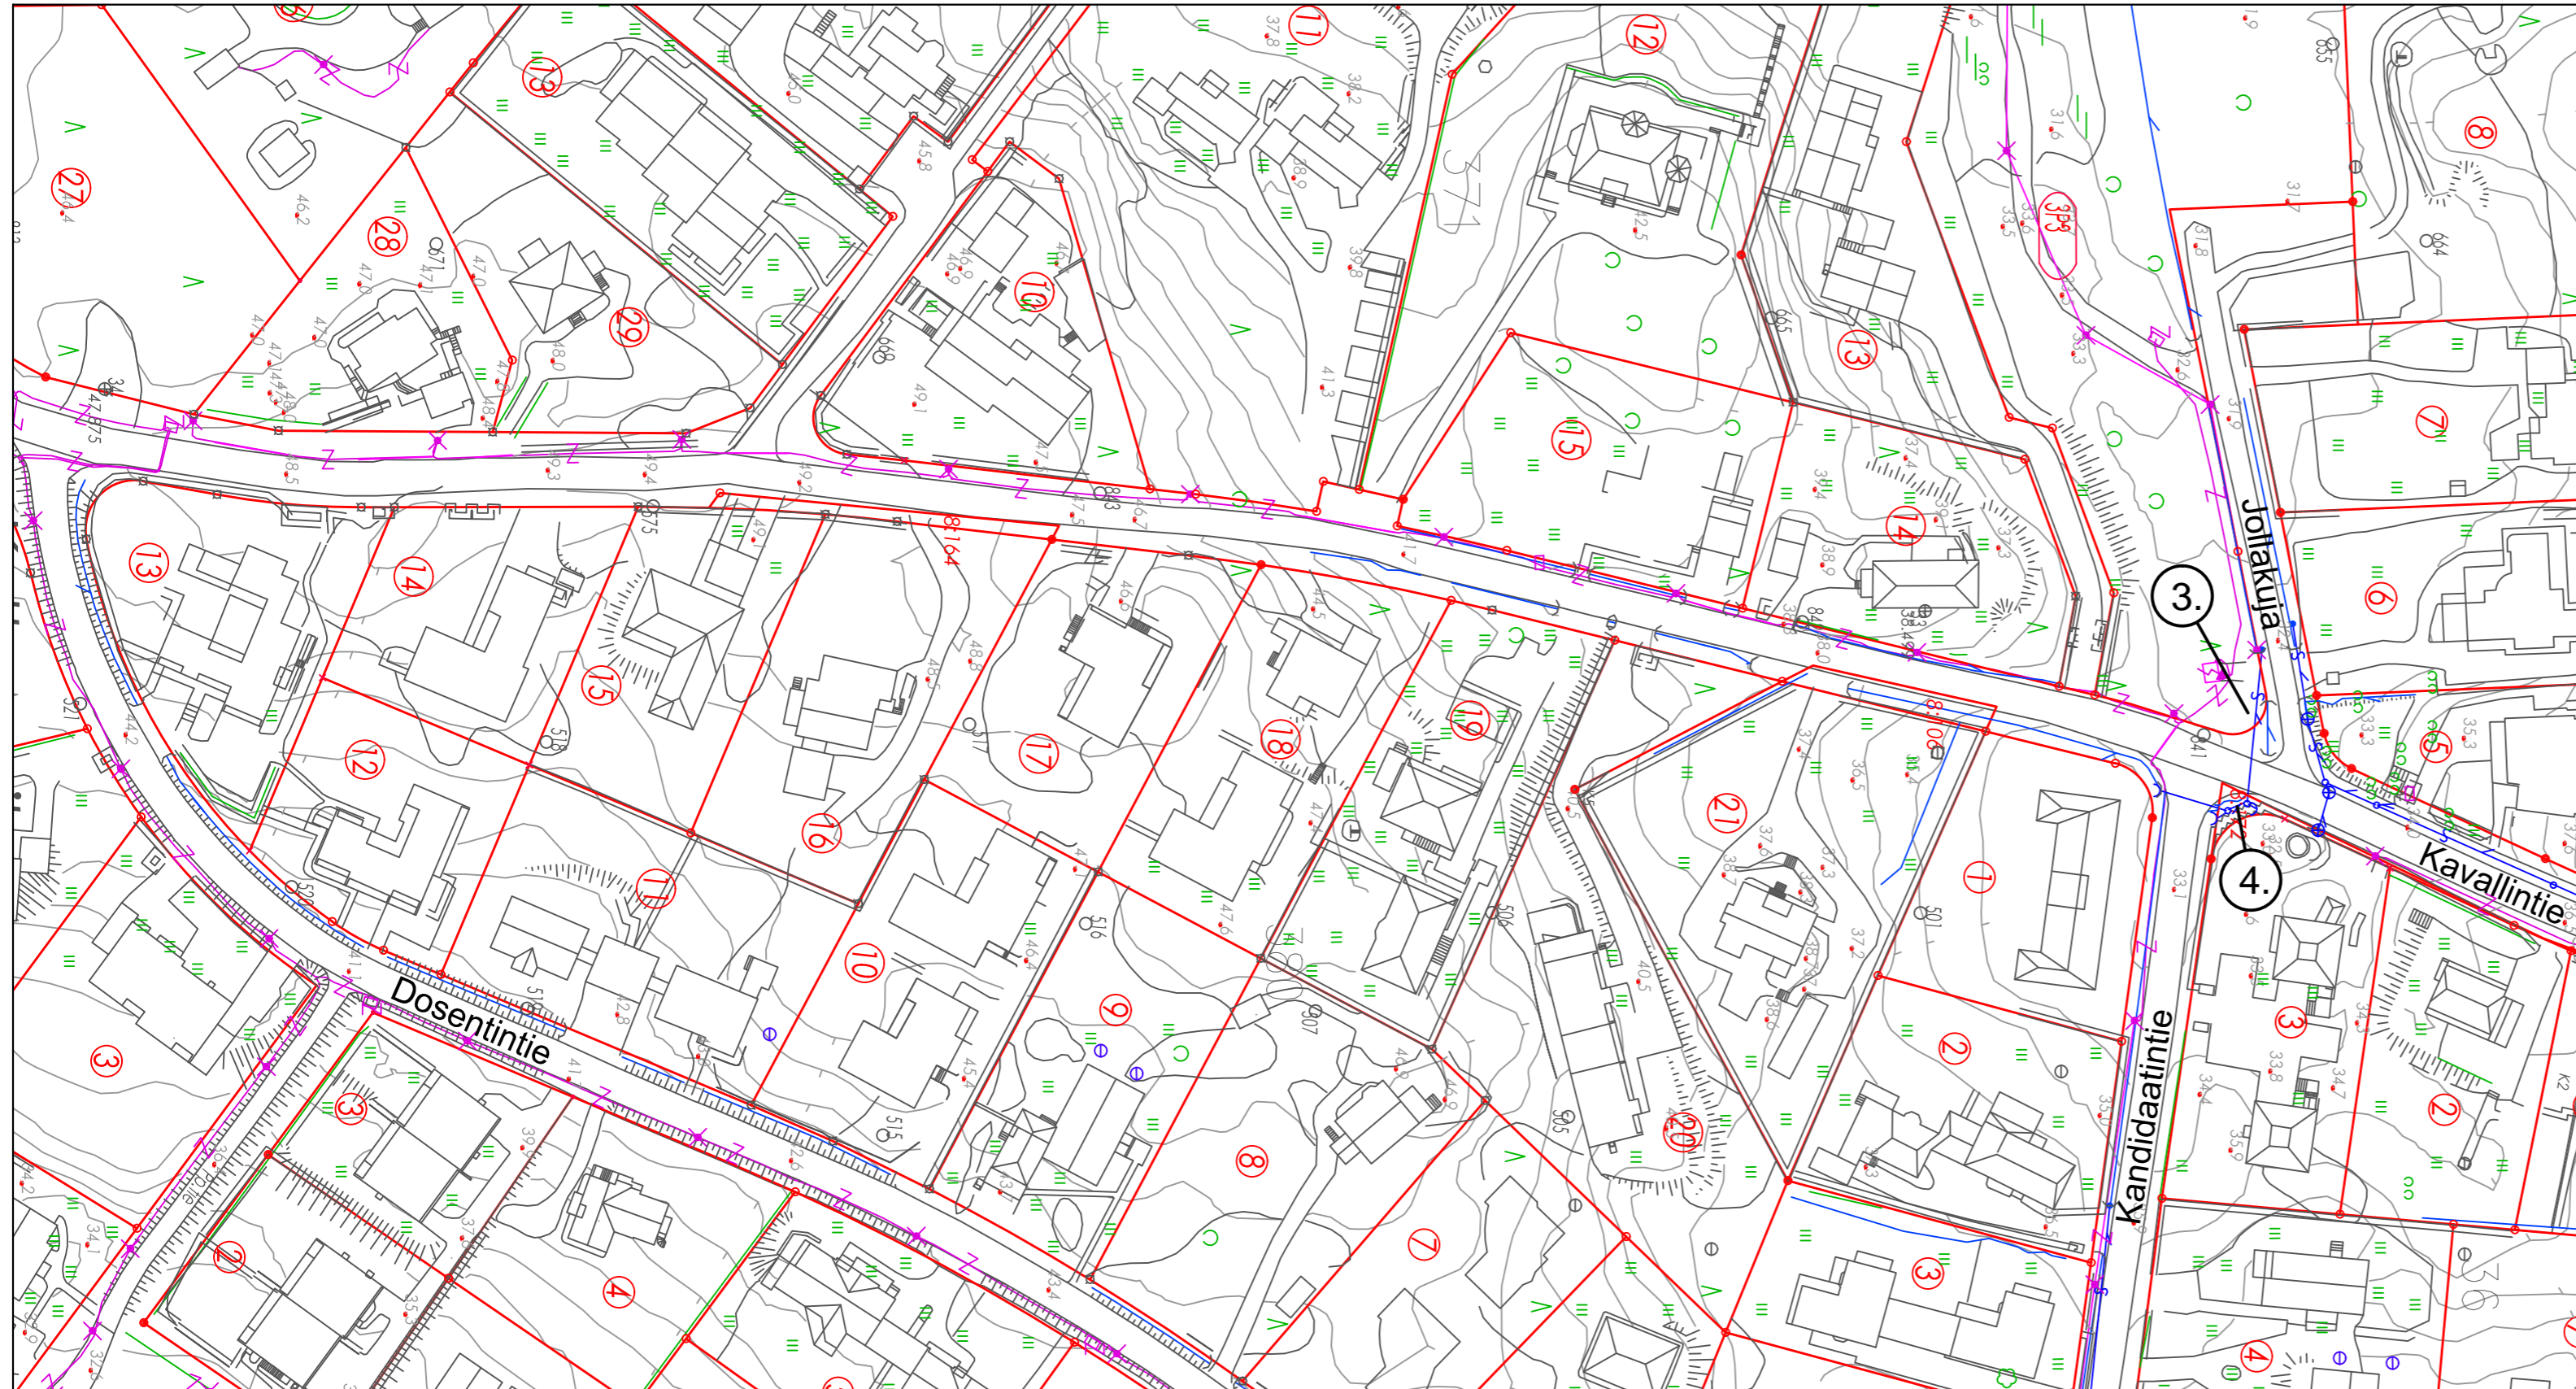
- 3. Jollakujan risteys kulunut ja muuntamon edustan istutukset ovat vaurioituneet talvella. Alueen kunnostus ja maisemointi.
- 4. Kaksi kaivoa on asennettu ympäristöään korkeammalle Kandidaatinkujan risteyksessä. Kaiivot korostuvat liikaa, eikä ympärillä kasva mitään. Alue tulisi maisemoida. Alue kiinteistön omistuksessa.

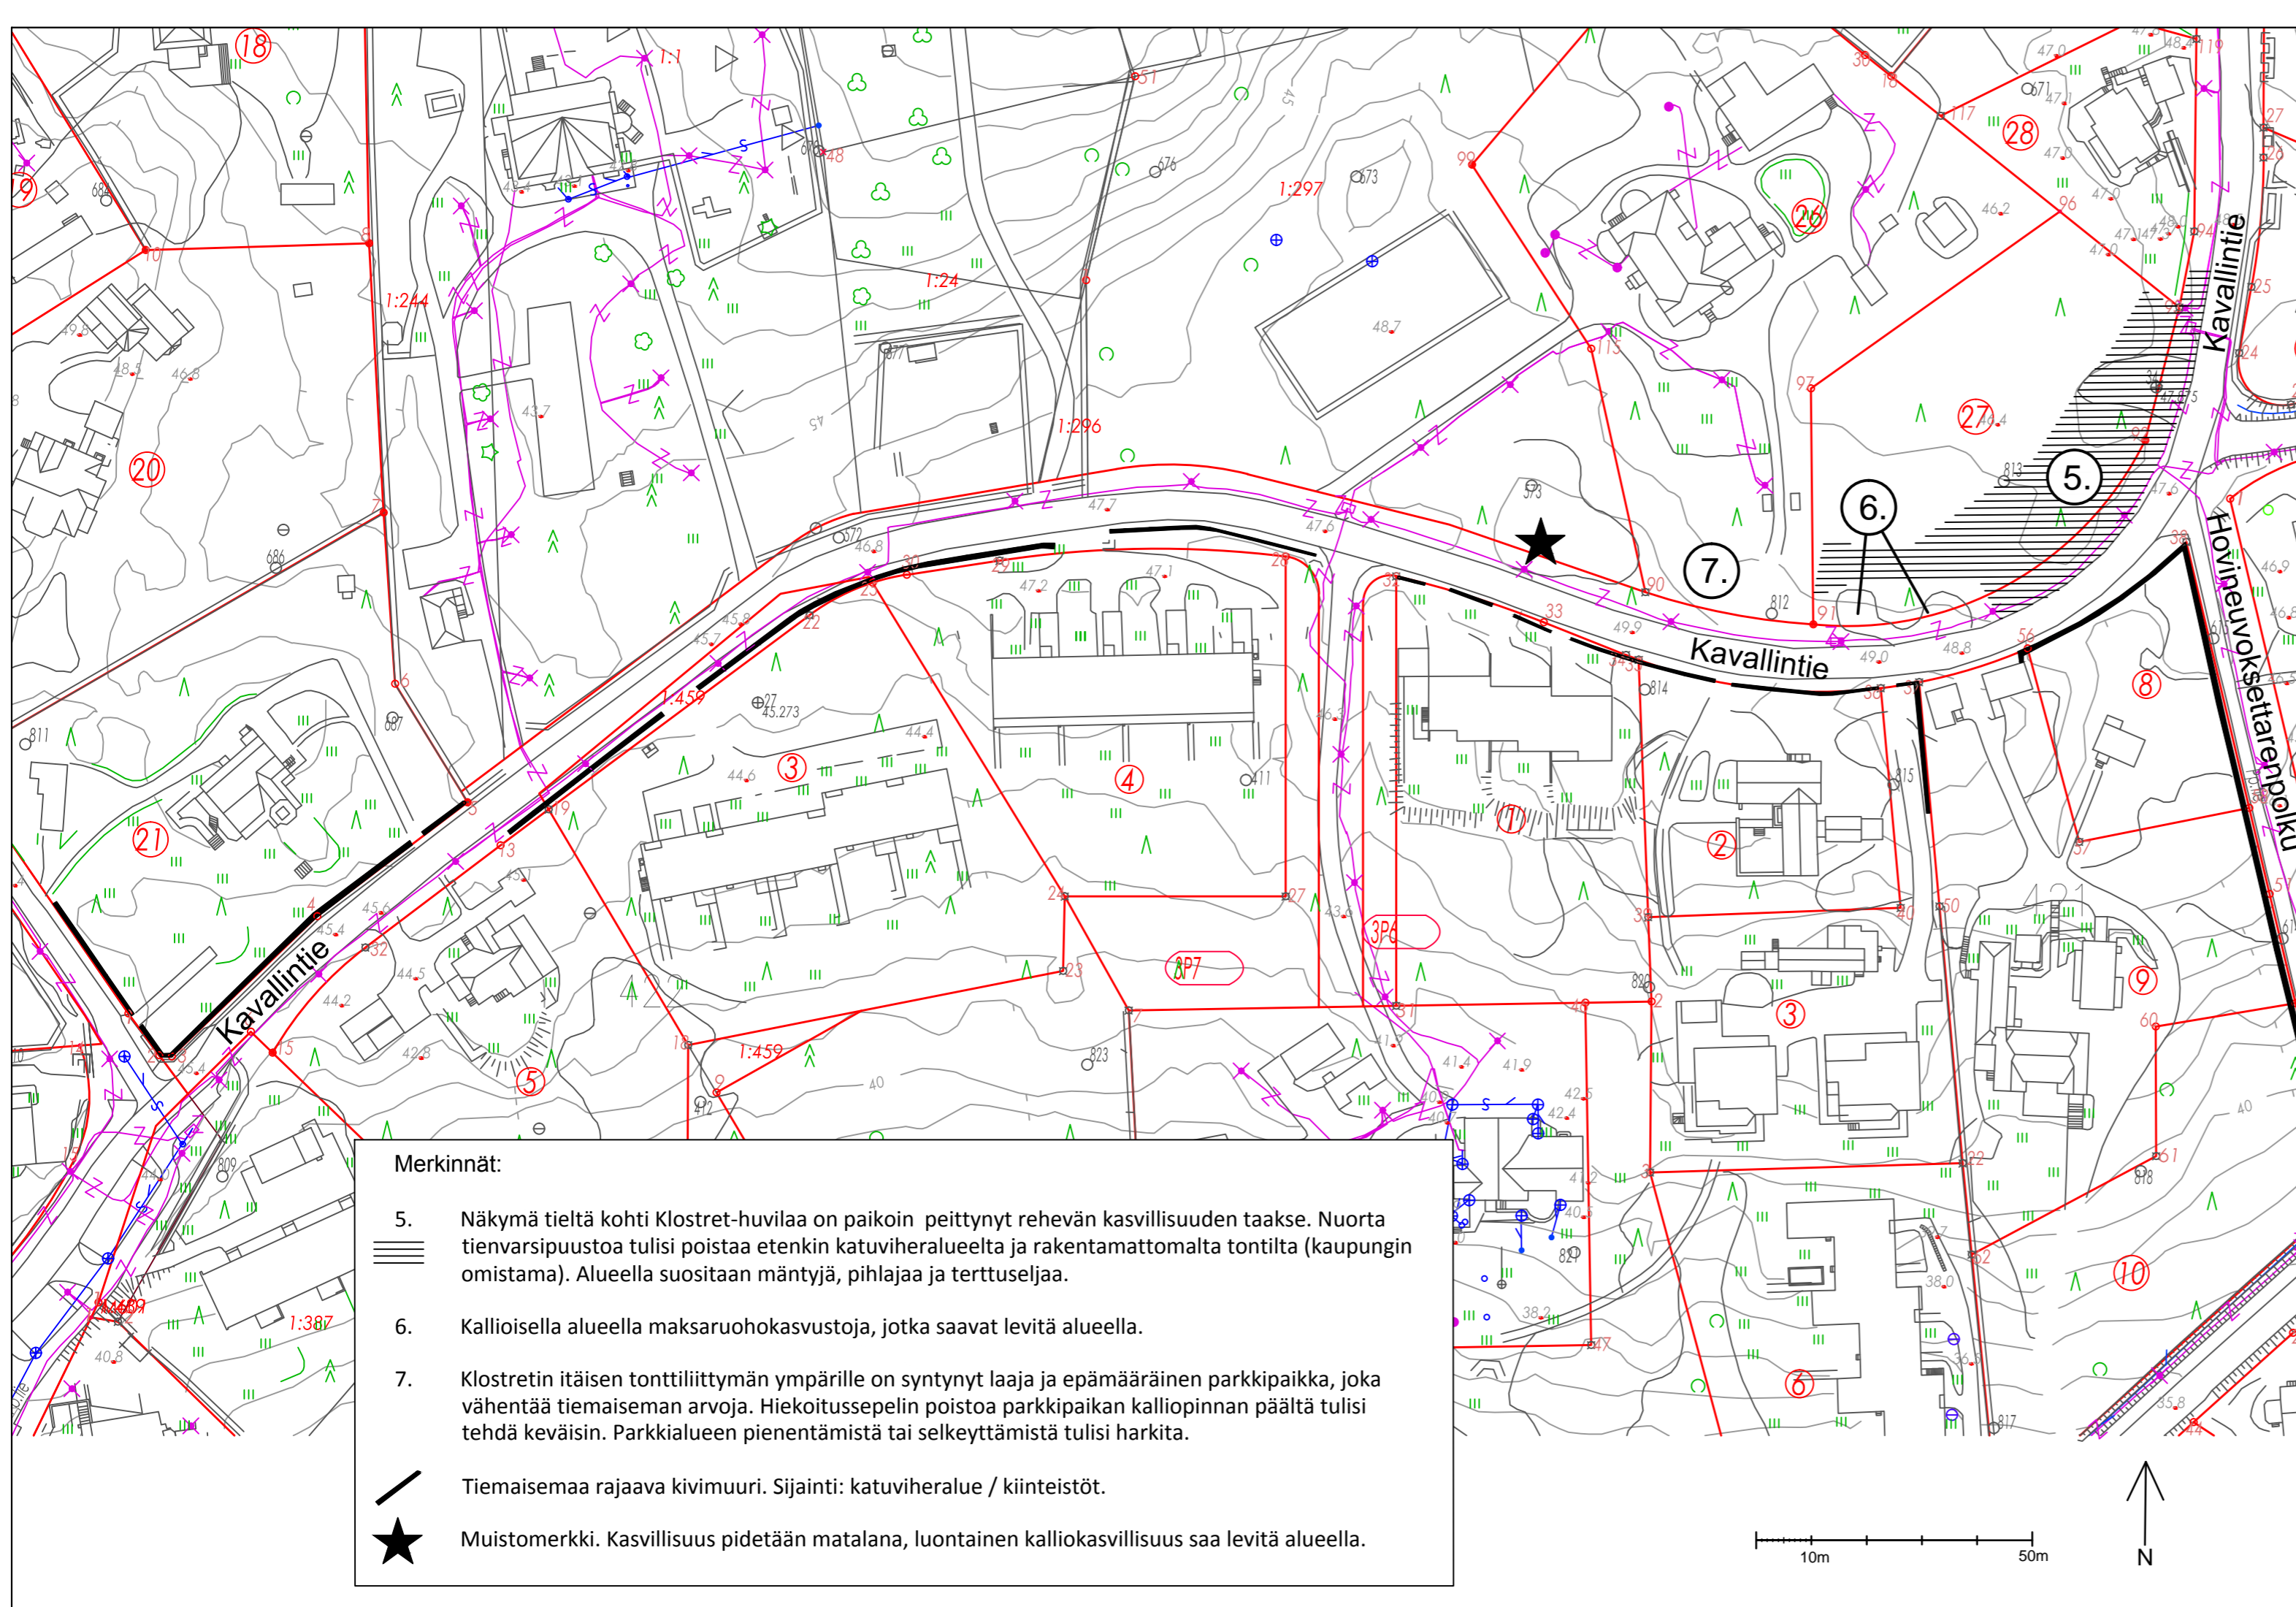
- Merkinnät:**
- 5. Näkymä tieltä kohti Klostret-huvilaa on paikoin peittynyt rehevän kasvillisuuden taakse. Nuorta tienvarsipuustoa tulisi poistaa etenkin katuviheralueelta ja rakentamattomalta tontilta (kaupungin omistama). Alueella suositetaan mäntyjä, pihlajaa ja terttuseljaa.
 - 6. Kallioisella alueella maksaruohokasvustoja, jotka saavat levitä alueella.
 - 7. Klostretin itäisen tonttiliittymän ympärille on syntynyt laaja ja epämääräinen parkkipaikka, joka vähentää tiemaiseman arvoja. Hiekoitussepin poistoa parkkipaikan kalliopinnan päältä tulisi tehdä keväisin. Parkkialueen pienentämistä tai selkeyttämistä tulisi harkita.
 -

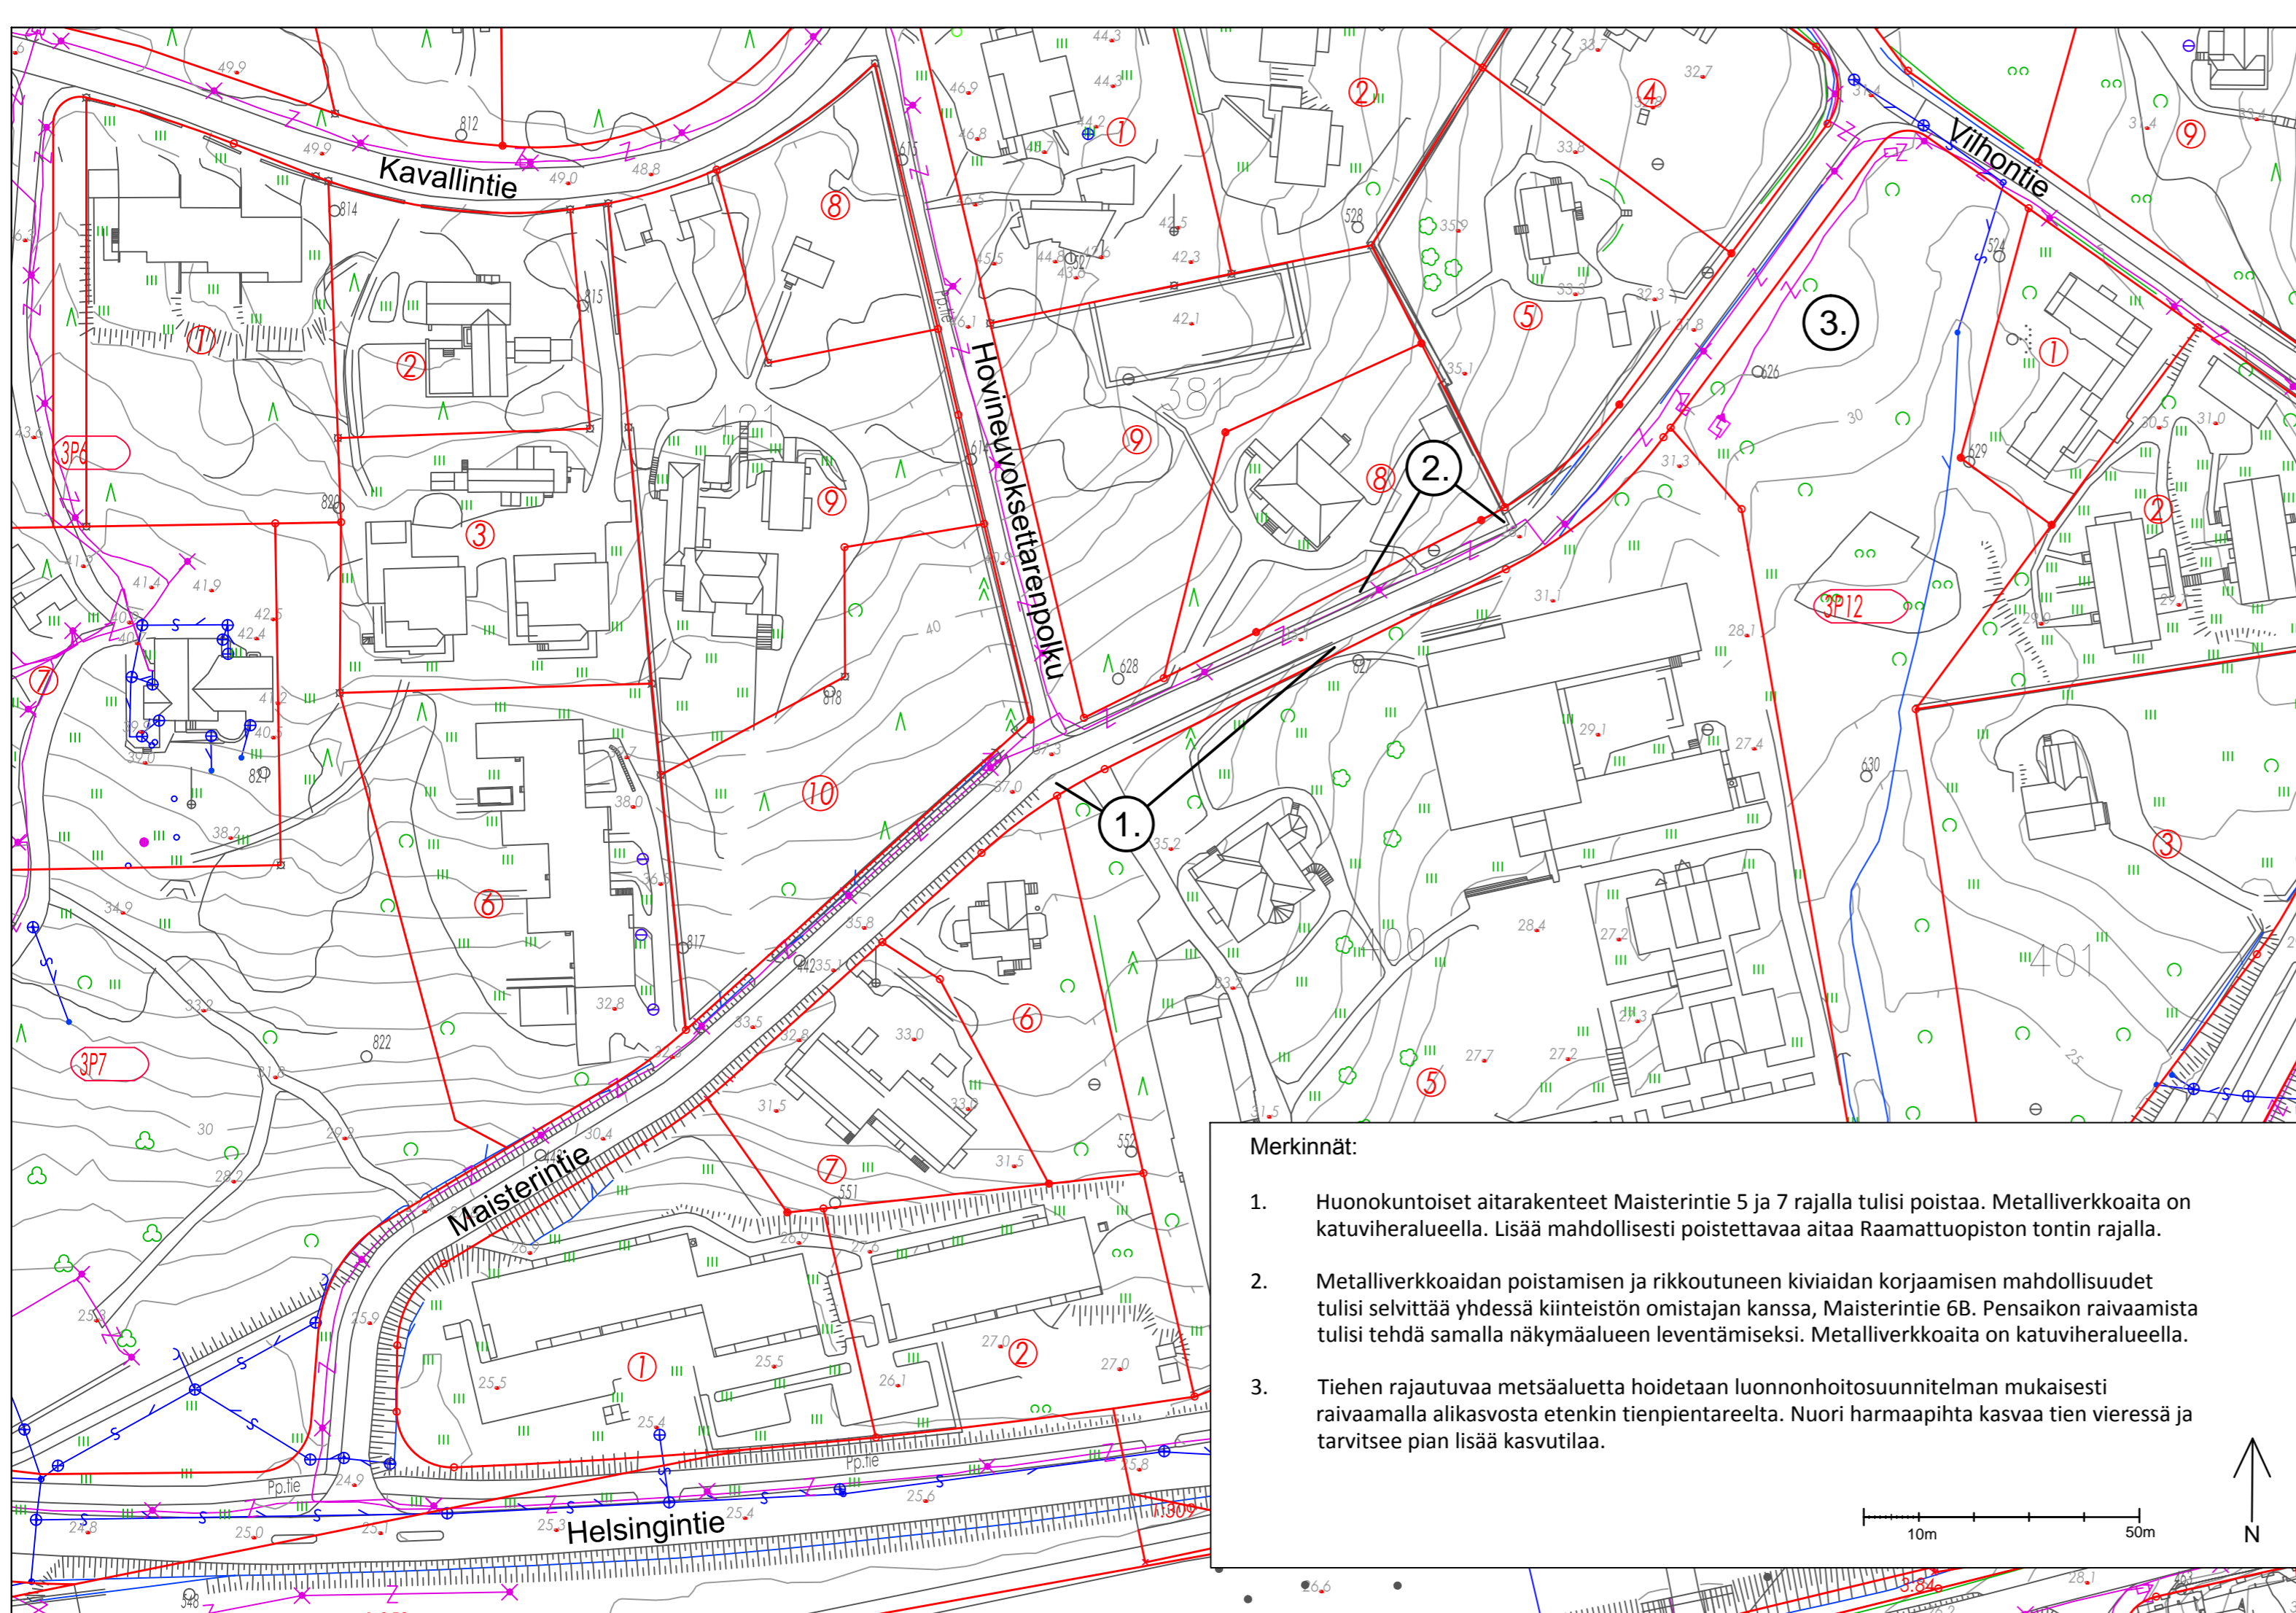
- Merkinnät:**
1. Huonokuntoiset aitarakenteet Maisterintie 5 ja 7 rajalla tulisi poistaa. Metalliverkkoaita on katuvieralueella. Lisää mahdollisesti poistettavaa aitaa Raamattuopiston tontin rajalla.
 2. Metalliverkkoaidan poistamisen ja rikkoutuneen kiviaidan korjaamisen mahdollisuudet tulisi selvittää yhdessä kiinteistön omistajan kanssa, Maisterintie 6B. Pensaikon raivaamista tulisi tehdä samalla näkymäalueen leventämiseksi. Metalliverkkoaita on katuvieralueella.
 3. Tien rajautuvaa metsäaluetta hoidetaan luonnonhoitosuunnitelman mukaisesti raivaamalla alikasvosta etenkin tienpientareelta. Nuori harmaapihta kasvaa tien vieressä ja tarvitsee pian lisää kasvutilaa.
