KAUNIAISTEN ARVOKKAAT TIEMAISEMAT – HOITOSUUNNITELMA

KAUNIAISTEN KAUPUNKI / YHDYSKUNTATOIMI, KUNTATEKNIikka 2012

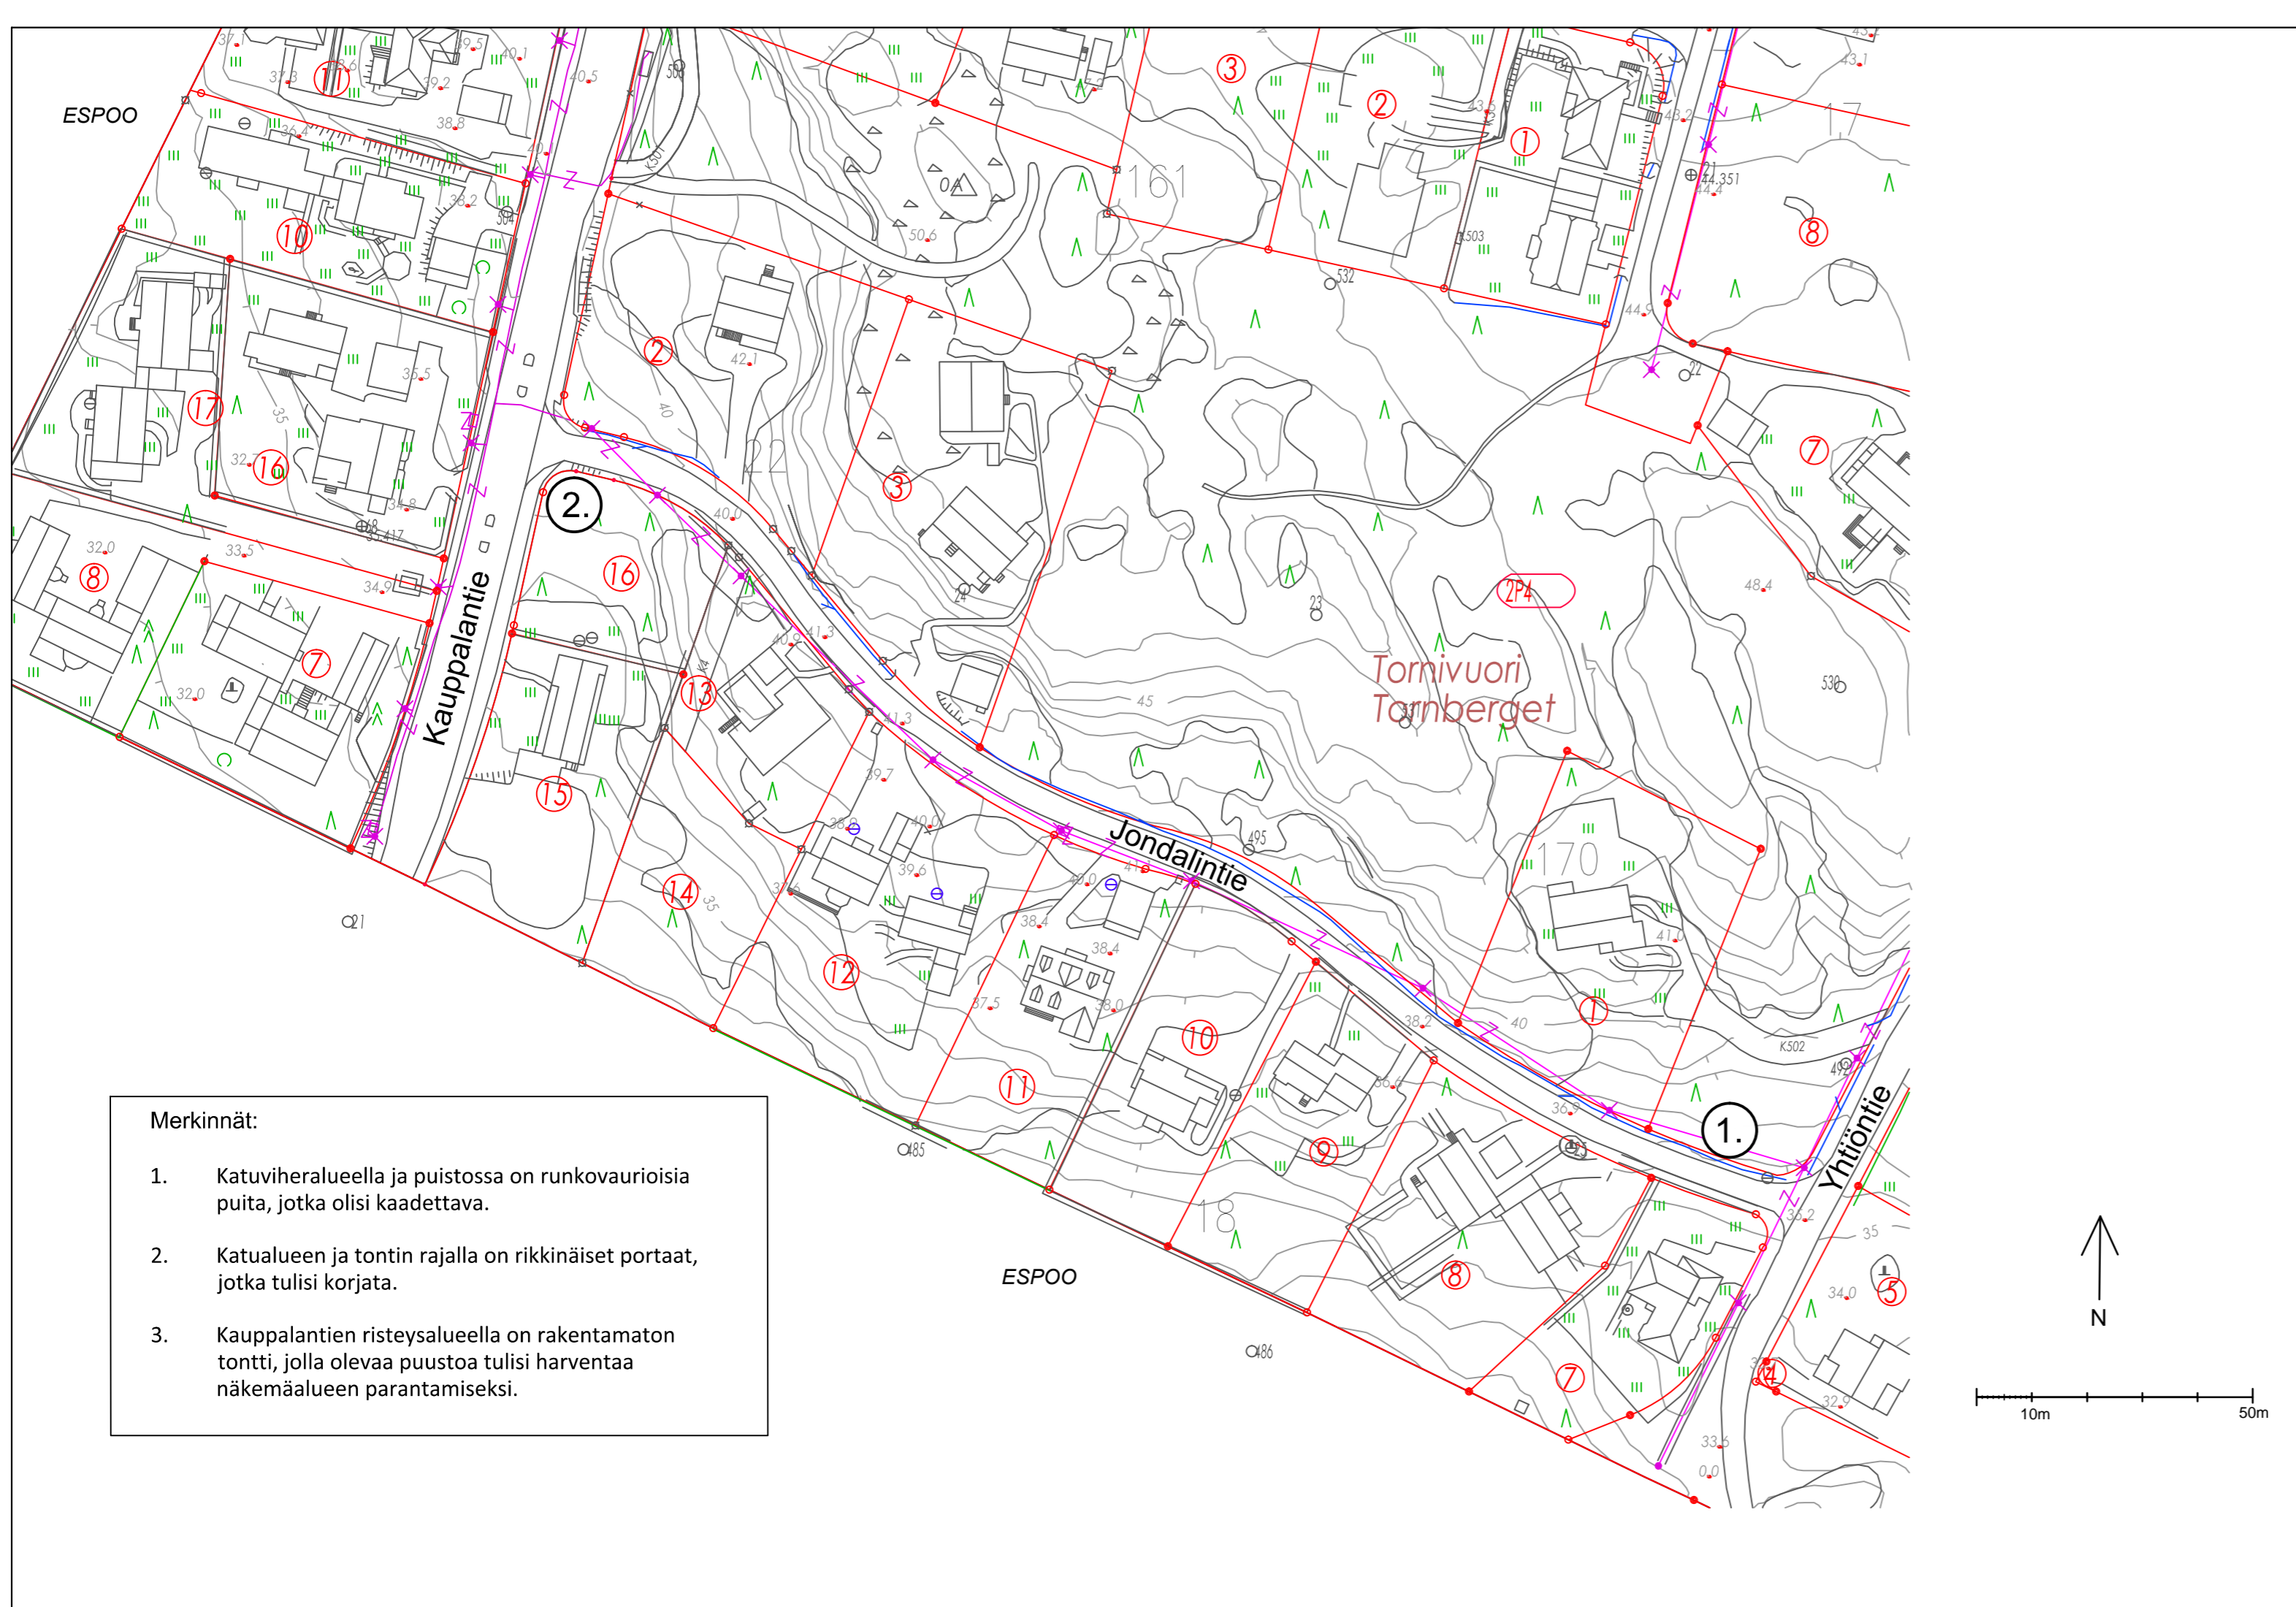
- Merkinnät:**
1. Katuviheralueella ja puistossa on runkovaurioisia puita, jotka olisi kaadettava.
 2. Katualueen ja tontin rajalla on rikkiäiset portaat, jotka tulisi korjata.
 3. Kauppalantien risteysalueella on rakentamaton tontti, jolla olevaa puustoa tulisi harventaa näkemäalueen parantamiseksi.

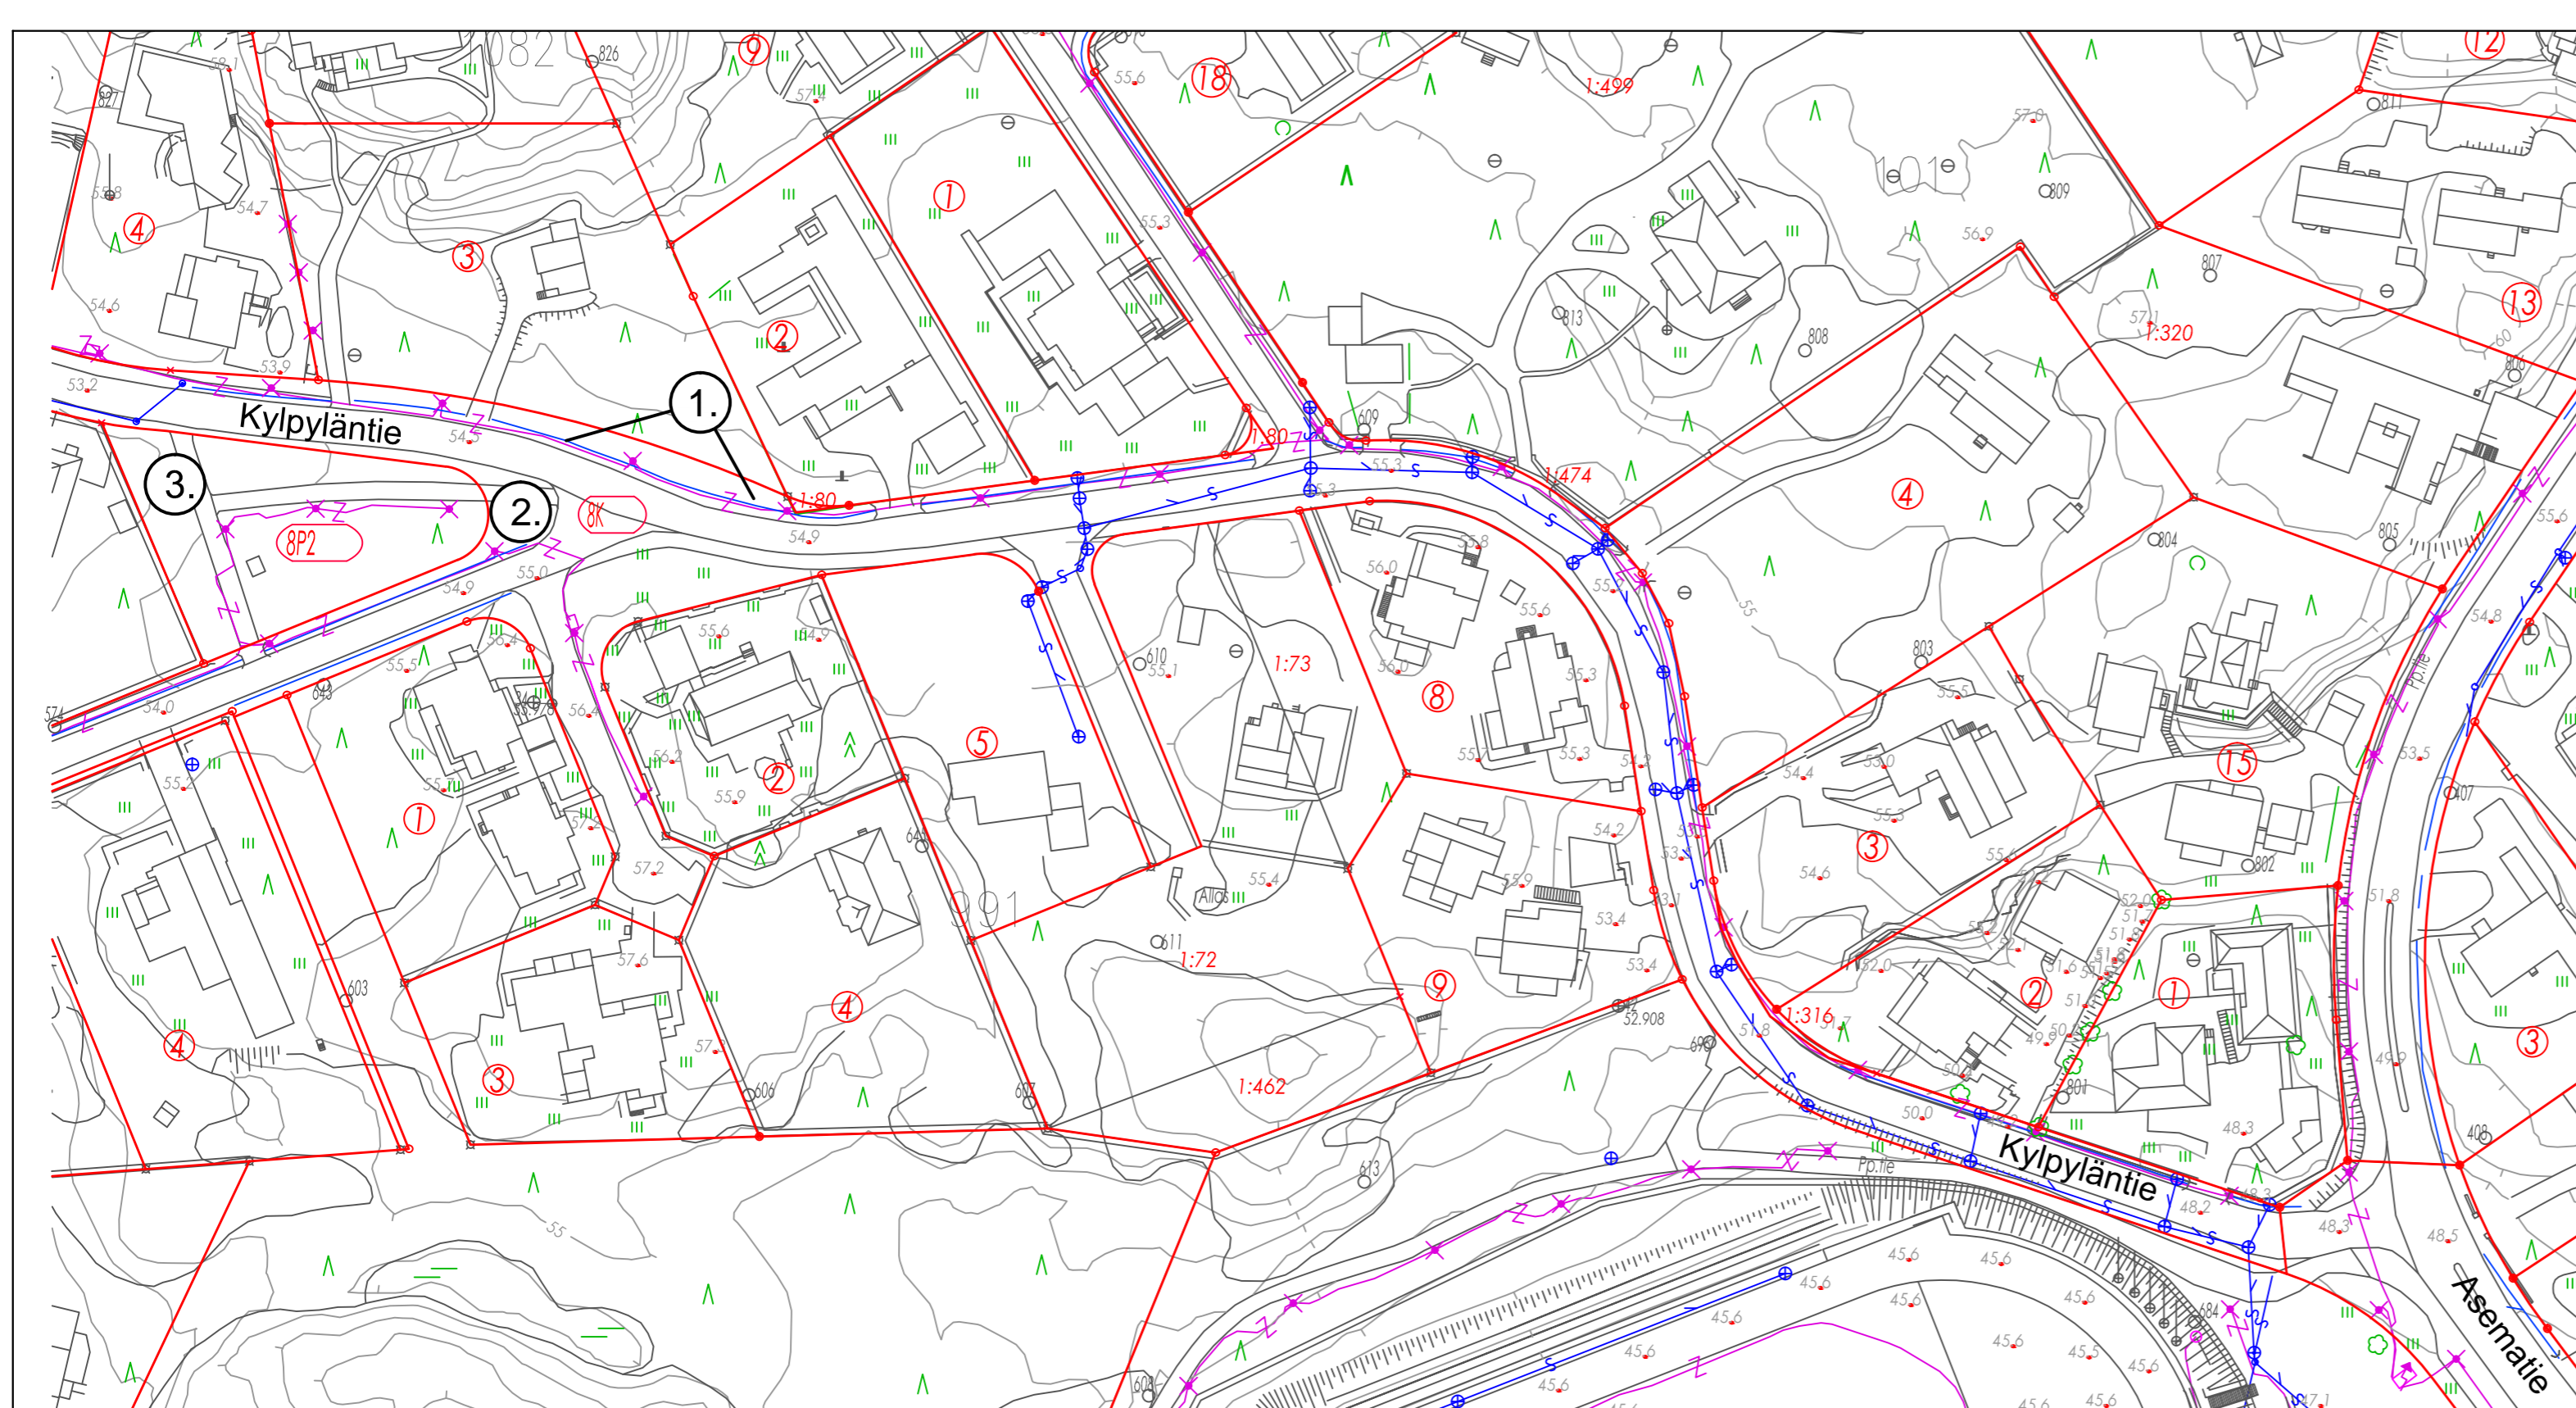
1. Kylpyläntie 13:n kohdalla vanhan kaivutyön jäljet ovat edelleen näkyvissä. Piennaralue mullataan tarvittaessa ja kylvetään lampaannataa ja metsäkasveja. Myös katuviheralueen reunan puustoa ja vesakkoa voisi harventaa.
2. Stockmannintien puistikolmion oleskelualueen kunnostus on tarpeen: uusitaan ilmoitustaulu perustuksineen ja kiveysalue korjataan. Puiden juuristo on vaurioittanut asfalttista puistikäytävää, joten sen tulisi myös korjata.
3. Alueella paljon koiranjätöksiä, vaikka alueella on erillinen koiranjätösroskis. *Ei koirankakkaa* -kylttiä voisi kokeilla alueella.
