## **KAUNIAISTEN NUORISOTALO muutos- ja korjaustyöt**

RAKENNUSTAPASELOSTUS  
31.3.2019

Arkkitehdit Korolainen & Heino Oy  
Sitowise Oy

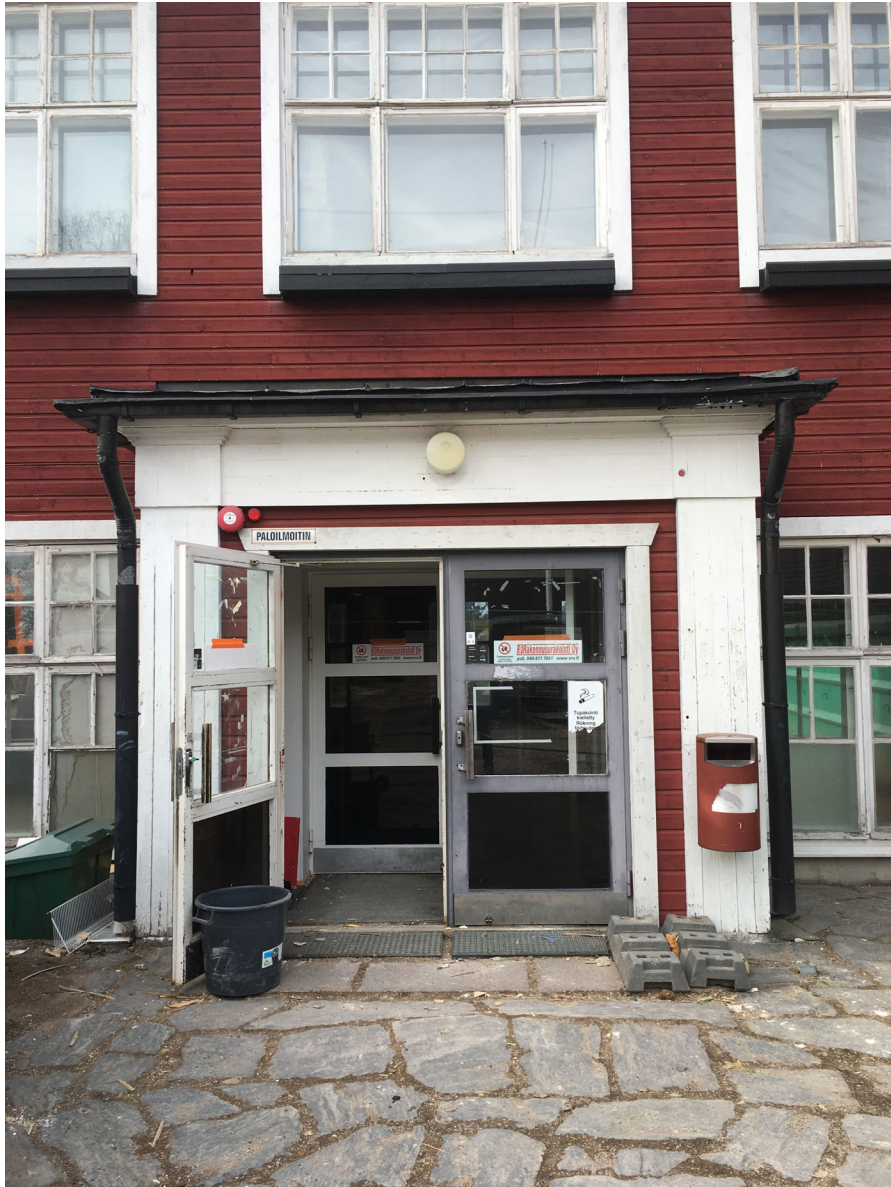
Kuva 1; sisääntulopiha

Rakennuksen ympärillä on kallio-, asfaltti-, nupukivi- ja liuskekivipintoja (sisäpihan puolella) sekä seinän viereen ulottuvia istutusalueita ja sorapintaisia kävelyalueita.

Sisäpihan kallio- ja liuskekivipinnat kallistavat kohti rakennusta.

Sisääntulon U-muotoisella sisäpiha-alueella tehdään seuraavia toimenpiteitä:

- Nykyinen liuskekilvitys ja sisääntulo-oven edessä oleva graniittikilvitys puretaan uudelleen asennettavaksi
- Rakennuksen vierellä tehdään pienet vastakaadot vedenohjaukseksi pois päin seinältä.
- Seinän vierellä pintarakenteet uusitaan ja seinän vierelle tehdään tasauksella vastakaato
- Seinän vieren istutusalueet muokataan tasausten parantamisen yhteydessä niin, että kasvusto ei ole rakenteessa kiinni.
- Piha-alueilla tehdään kaivuja sadevesiputkien, vesijohtojen ja viemäreiden uusimisen sekä maalämpöjärjestelmän rakentamisen edellyttämässä laajuudessa.

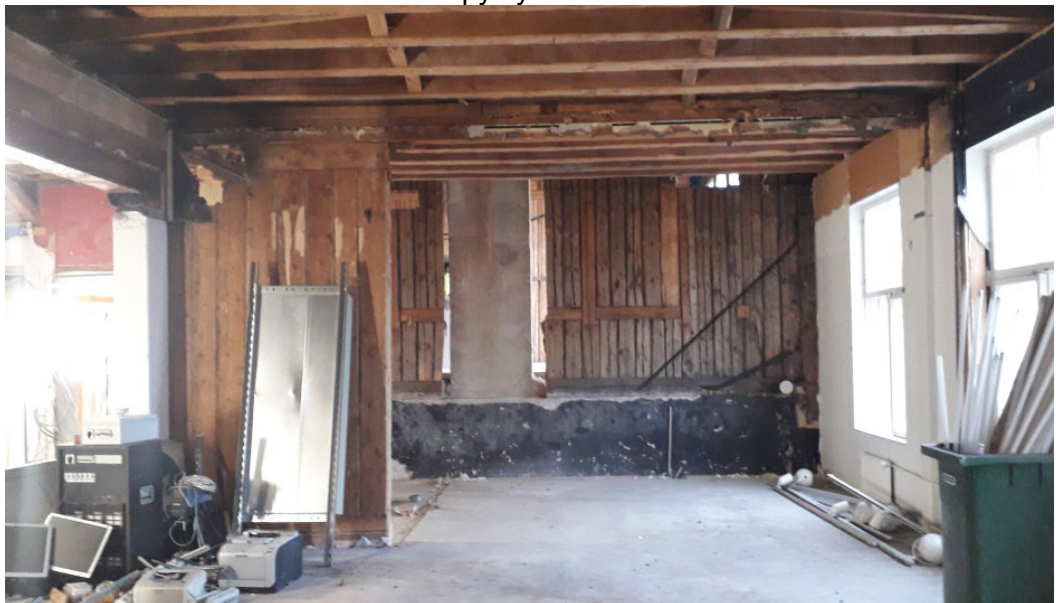
Kuva 2: 1. kerroksen kantavia seinä

Rakennuksen kantavat seinät ovat pystyhirttä.

- Vaurioituneet hirret uusitaan. (arviolta 150 jm)
- Kantavia seiniä suoristetaan ja niihin asennetaan uusia vaakajäykisteitä
- Kantaviin seiniin tehdään uusia aukkoa hybridi-ilmanvaihdon takia. Seiniä vahvistetaan puu- ja teräsrakentein näissä kohdissa. (Vahvistamisia arviolta 250 jm).

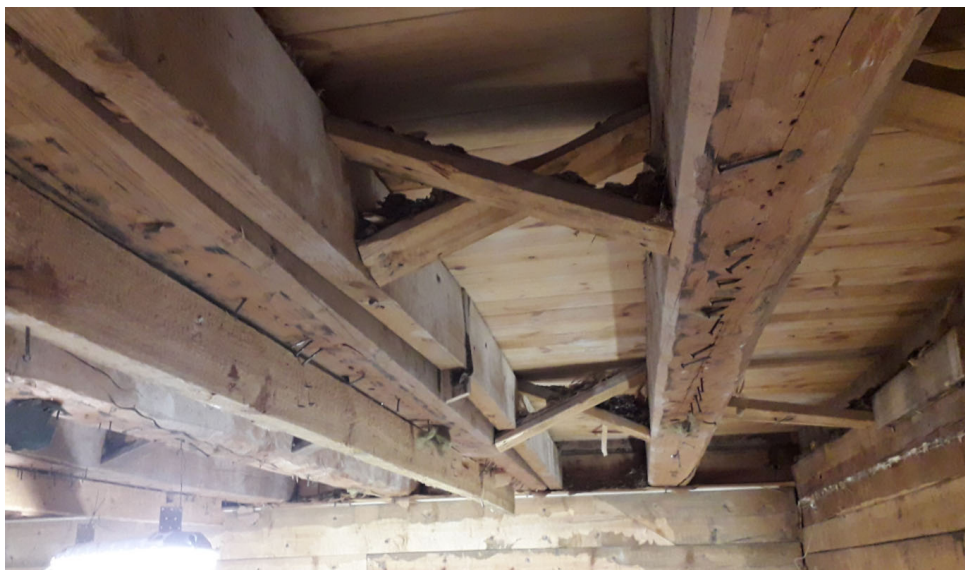
Kuva 3: Välipohjan palkkirakenne ja tukiristikoita

Rakennuksessa on puupalkkirakenteiset välipohjat. Välipohjapalkkisto on kooltaan noin 20x40 cm ja palkkijako on 400...500 mm. Välipohjapalkkistoa on vahvistettu lisäksi palkkien molemmin puolin tukipuilla, joiden koko on arviolta 50x100. Palkkien väleissä on lisäksi 50x100 ristikkäistuentapuut.

Väliohjista on purettu 2019 erillisessä purku-urakassa pintarakenteet ja välin orgaaniset eristeet.

- Vaurioituneet väliohjapalkit uusitaan. (arviolta 150 jm)
- Väliohjapalkkeja katkaistaan IV-kanavareittien kohdalla.
- Väliohjapalkkeja vahvistetaan IV-kanavareittien vieressä (arviolta 60 jm). Vahvistaminen tehdään puu- ja teräsrakentein
- Rakennuksiin tehdään uudet väliohjat. Väliohjat toteutetaan levy- ja lautarakenteisina ja niiden välissä käytetään ääneneristävyyden takia mineraalivillaa.
- Märkätilojen kohdalla väliohjaan tehdään betonilaatta vedeneristyksen alustaksi.

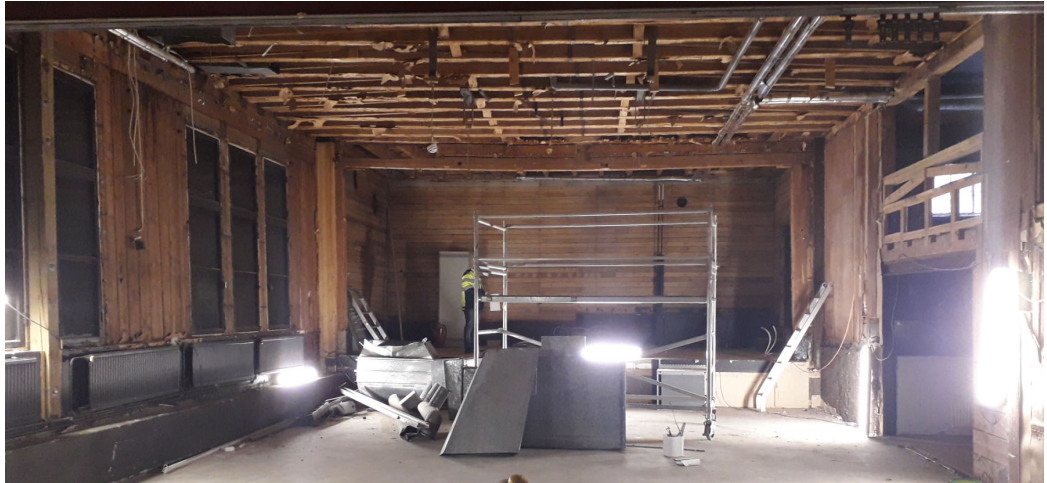
Kuva 4: juhlasali, hirsiseiniä vasemmalla ja puurunkoseiniä telineen takana

Rakennuksen ulkoseinät ovat pääosin pystyhirttä. Kellarikerroksessa kiviladonnan päällä on massiivitiilimuuraus. Rakennusta on laajennettu sisäpihan puolelle 1949. Tämän osan ulkoseinärakenne on puurankainen seinä, jossa eristeenä on mineraalivilla ja päällä lautaverhoilu.

Hirsiseiniä on tuettu kahdelta puolen pulttauksin painekyllästetyillä tukipiiruilla (följäreilla).

- Julkisivujen hirsiseinien ulkopuolinen vaakalaudoitus puretaan ja uusitaan tuuletusraollisena. Laidoitus tehdään nykyisen mallin mukaan.
- Hirsiulkoseinien varauksissa käytetyt sammaleet, pellava-, hamppu ja juuttiriveet poistetaan ja korvataan pellavariveellä.

- Hirsiulkoseinien sisäpuolet hiotaan
- Hirsiulkoseinien sisäpuolelle asennetaan lämmöneristys ja verholaidoitus rakennetyyppien mukaan. HUOM! Sisäpuolisen lämmöneristyksen toimivuus tulee vielä varmistaa suunnitteluvaiheessa aiotulla ratkaisulla.

- Hirsiulkoseinien mikrobivaurioituneet hirret uusitaan (arviolta 250 jm). Mikrobivaurioita on erityisesti 2. kerroksen hirsirakenteissa.
- Kallistuneet hirsiseinän kohdat suoristetaan.

- Hirsiulkoseinän vaurioituneet följarit uusitaan (arviolta 50 jm).
- Sisäpuolen painekyllästetyt följarit vaihdetaan lämpökäsiteltyyn puuhun.
- Nykyisen näyttämön ja sisäpihan kohdalla myöhemmin tehty puurunkoinen seinärakenne korjataan. Kohdasta puretaan pintarakenteet ja eristykset ja ne uusitaan. Kosteusvaurioituneet puurunkorakenteet uusitaan (arviolta 70 jm).
