KAUNIAISTEN ARVOKKAAT TIEMAISEMAT – HOITOSUUNNITELMA

KAUNIAISTEN KAUPUNKI / YHDYSKUNTATOIMI, KUNTATEKNIikka 2012

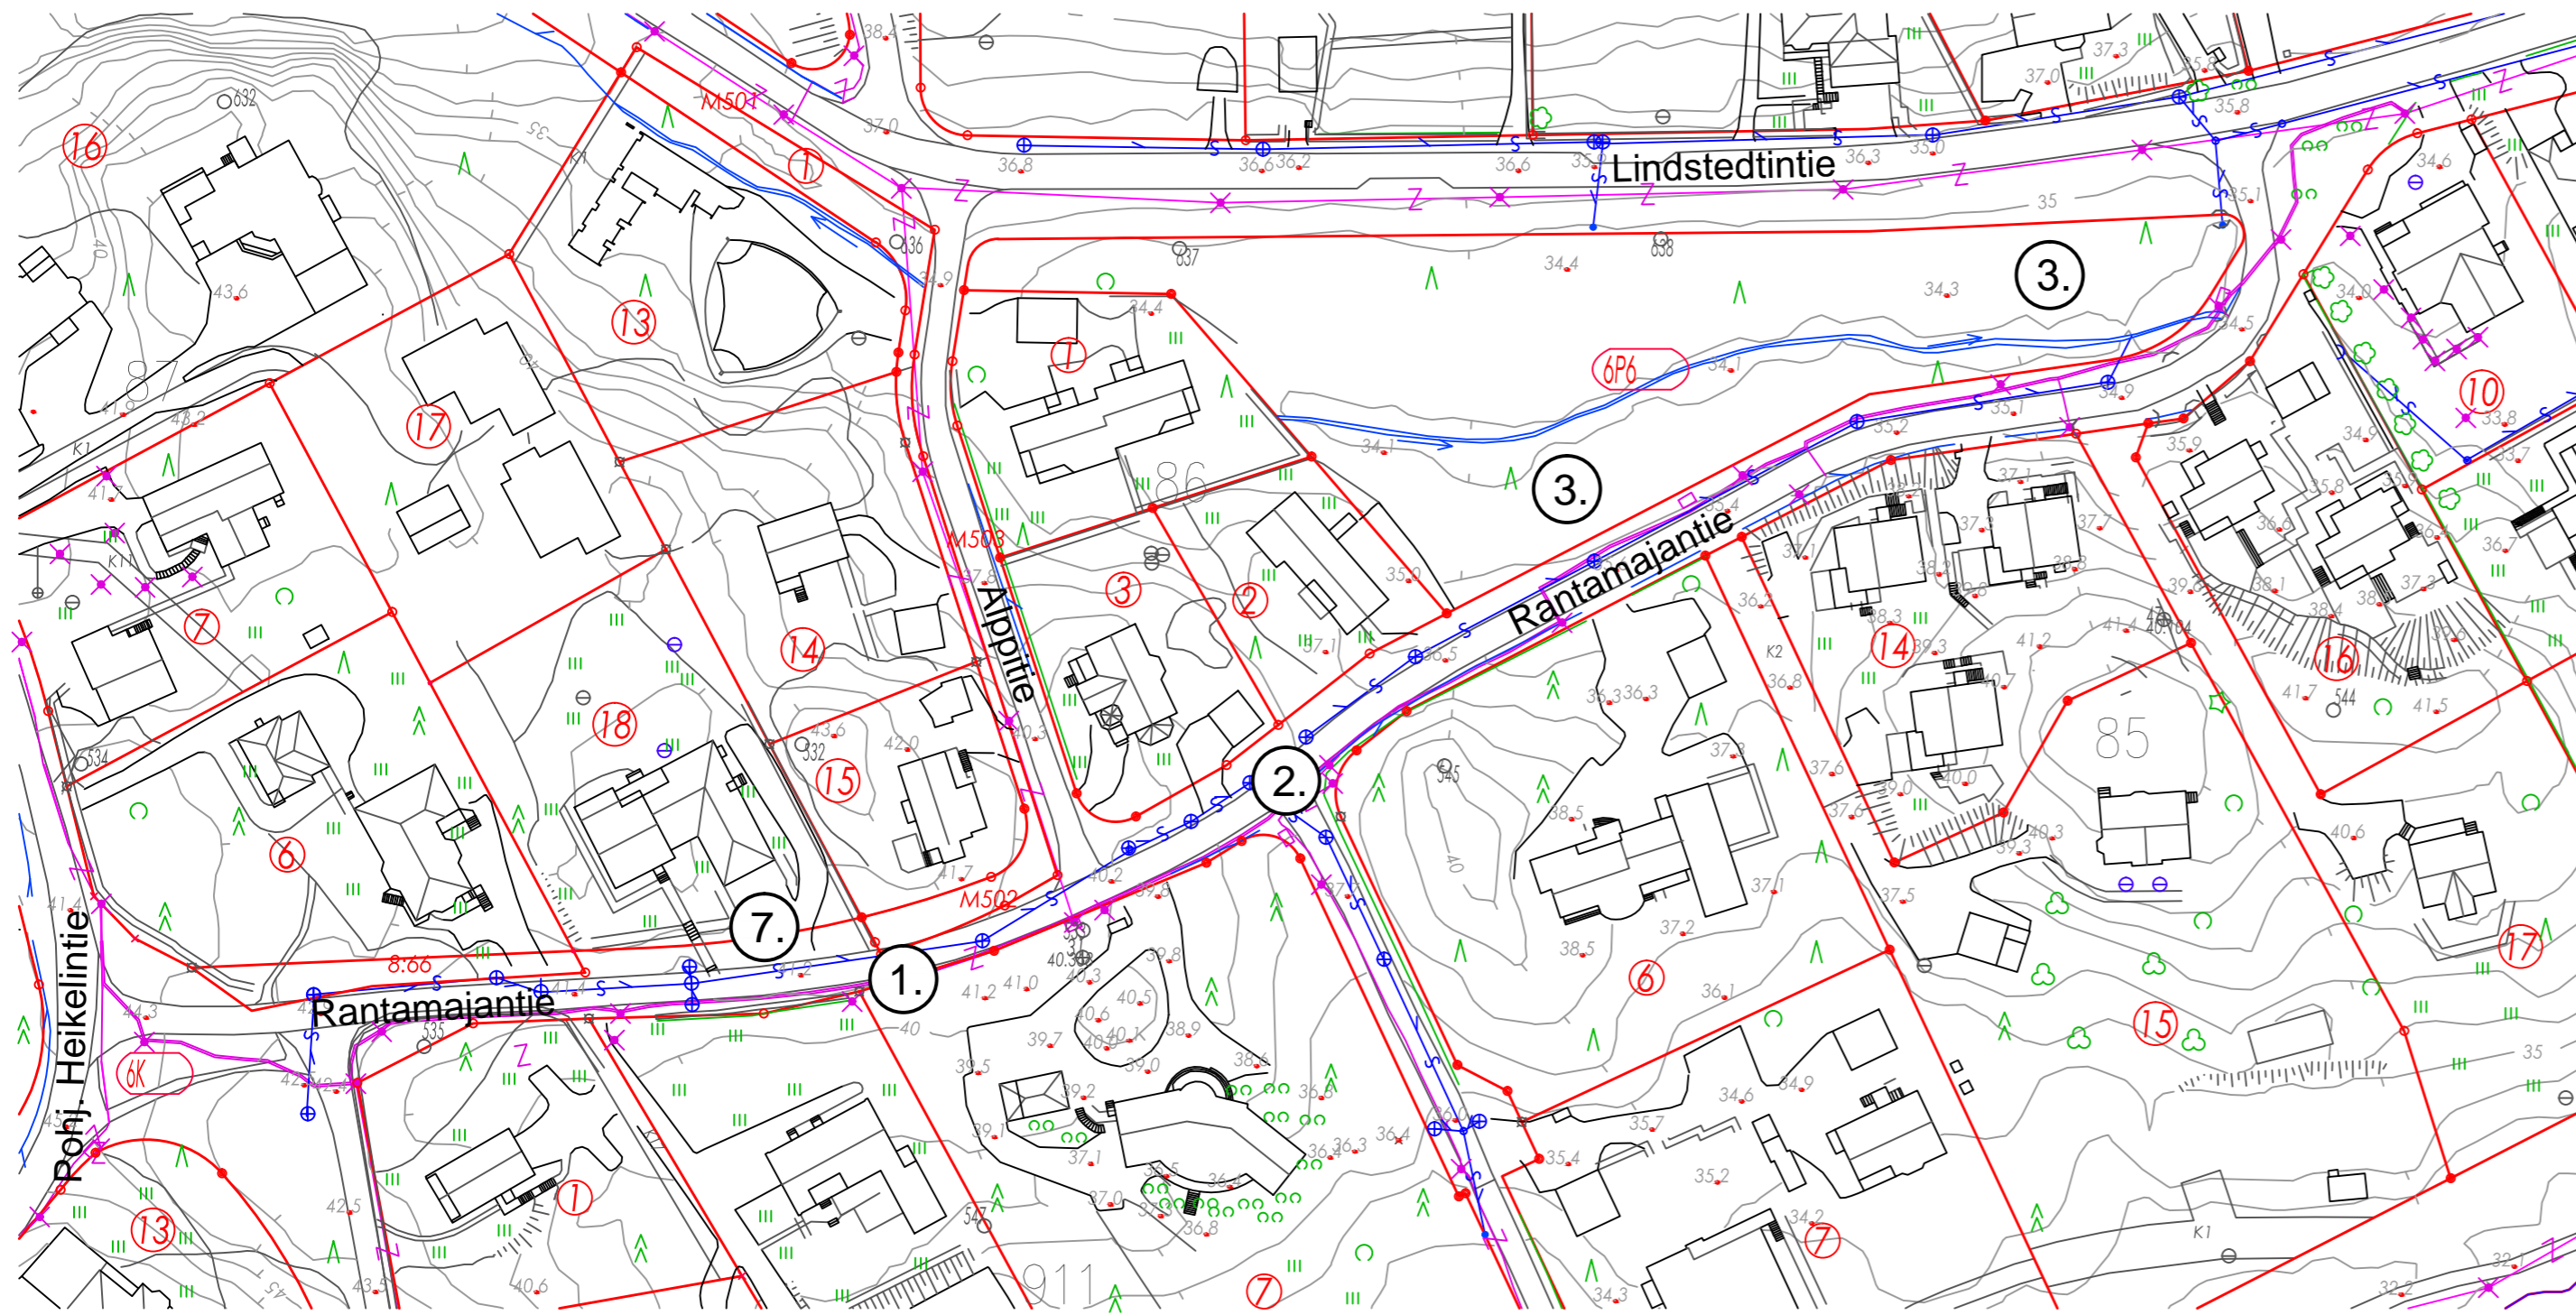
1. Murtuneiden asfaltin reunojen korjaaminen.
2. Rantamajankujan risteyksen reunat ovat kuluneet. Asfaltoitua aluetta tulisi leventää hieman ja nurmikylvökset tarpeen mukaan.
3. Rantamajantien ja Lindstedtintien välisellä metsäkuviolla on tehty metsänhoitotöitä. Alueelle on istutettu tammia ja tervaleppää. Alueen itäpähän on kylvetty kostean paikan luonnonkasveja. Alueen hoito luonnonhoitosuunnitelman mukaisesti.
7. HSY uusii Lindstedtintie 2:n huonokuntoisen paperinkeräysastian kesällä 2012. Töiden valmistuttua astian ympäristöä voisi maisemoida esimerkiksi istuttamalla pähkinäpensaita ympäristöön tai kylvämällä kostean paikan niittyseosta.

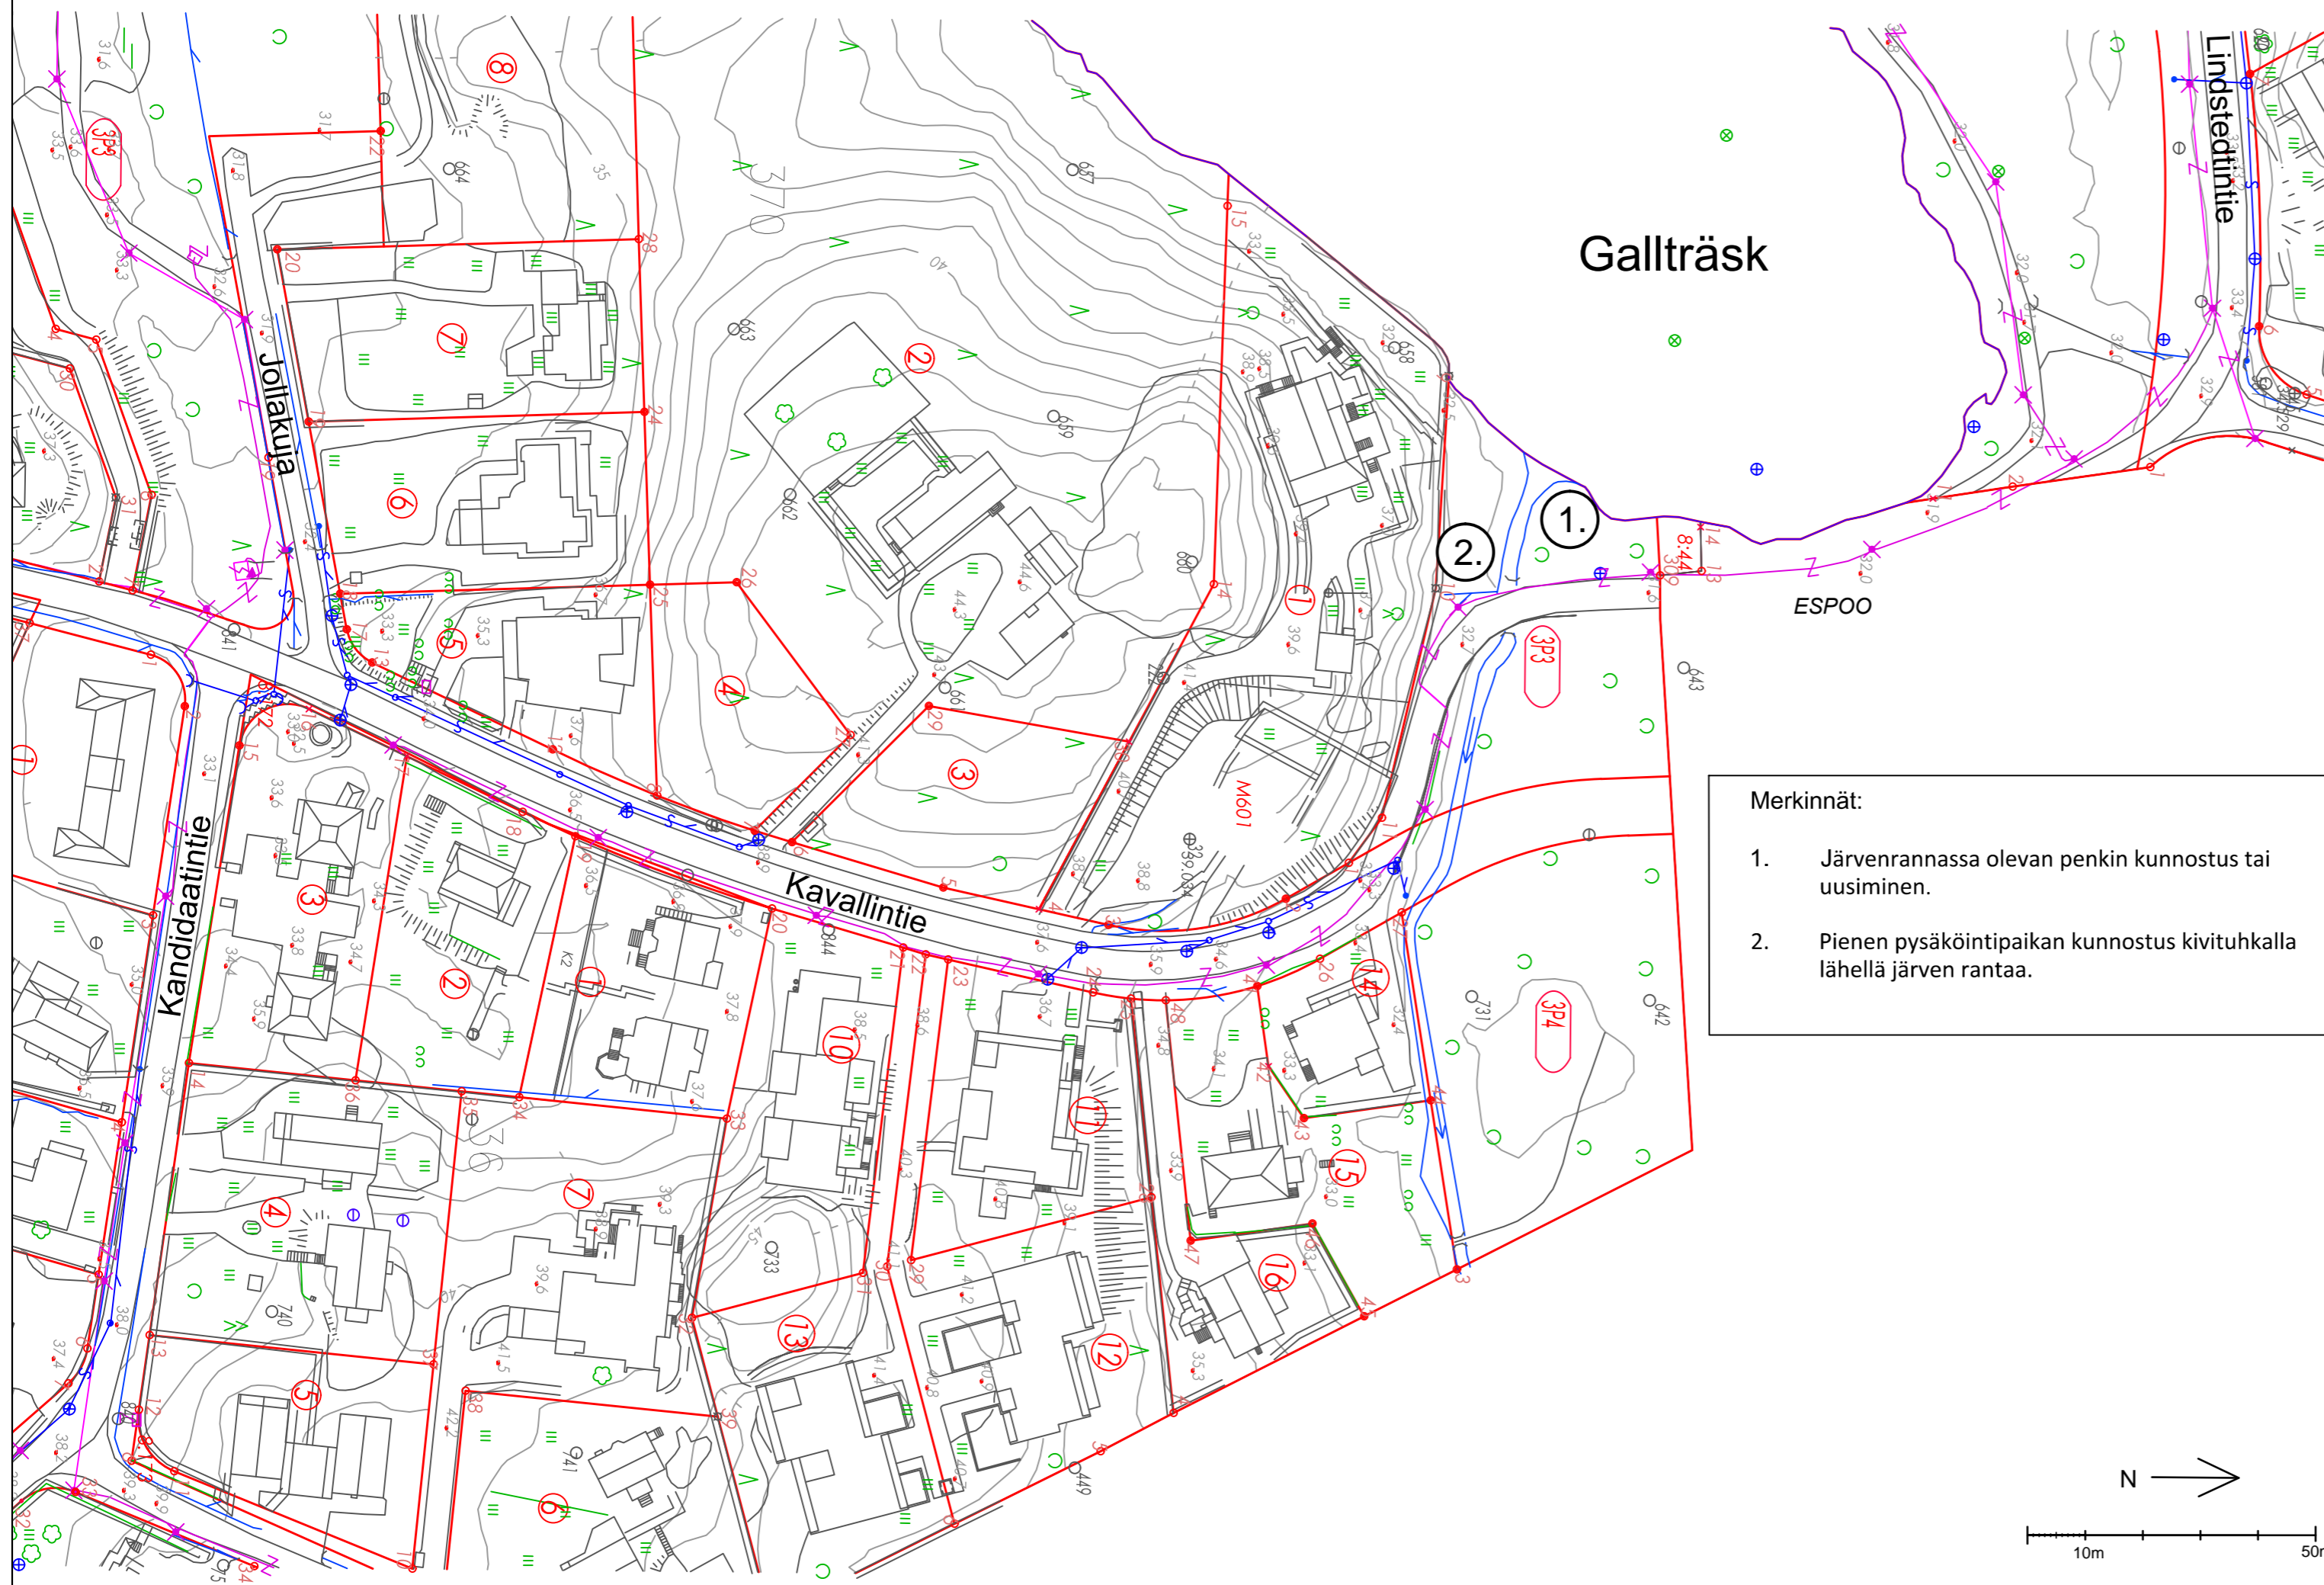
- Merkinnät:**
- Järvenrannassa olevan penkin kunnostus tai uusiminen.
 - Pienen pysäköintipaikan kunnostus kivituhkalla lähellä järven ranta.

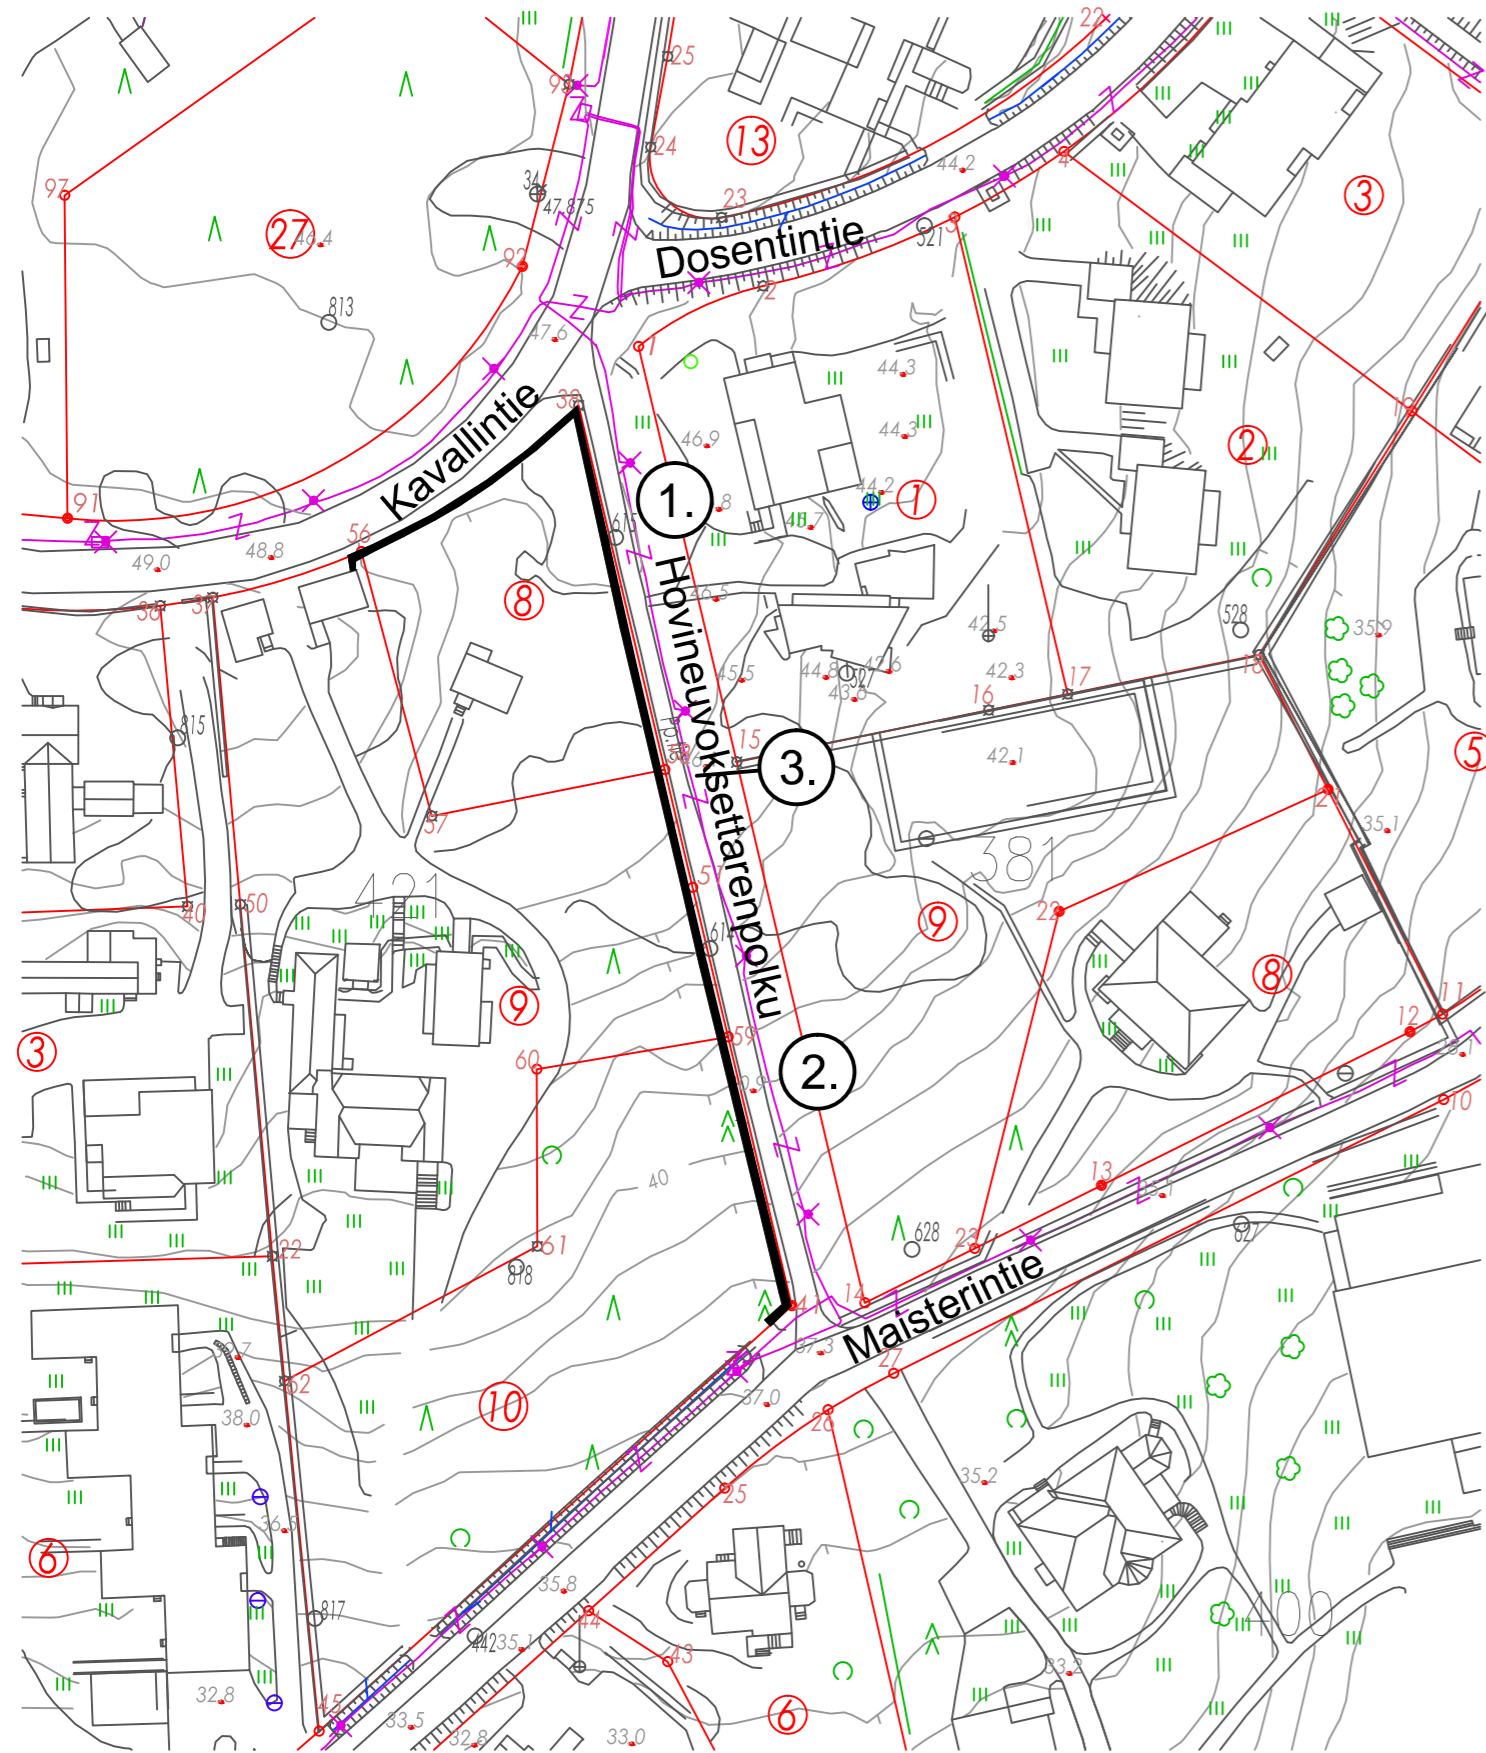
1. Kiinteistönomistaja istuttanut katuvieralueelle pensaita, jotka ovat päässeet ränsistymään. Neuvotellaan asukkaan kanssa istutusten poistamisesta ja uusimisesta.
2. Katualueeseen rajoittuva tontti nro. 9 on rakennustyömaana. Kiinteistönomistajalla on tarkoitus toteuttaa katuvieralueelle ladottu kiviä. Rakennustöiden valmistuttua tontin kohdalla olevan katuvieralueen maisemoinnin tarve on arvioitava uudelleen.
3. Mäki on jyrkkä, joten levähdyspenkin asentamista voisi harkita.

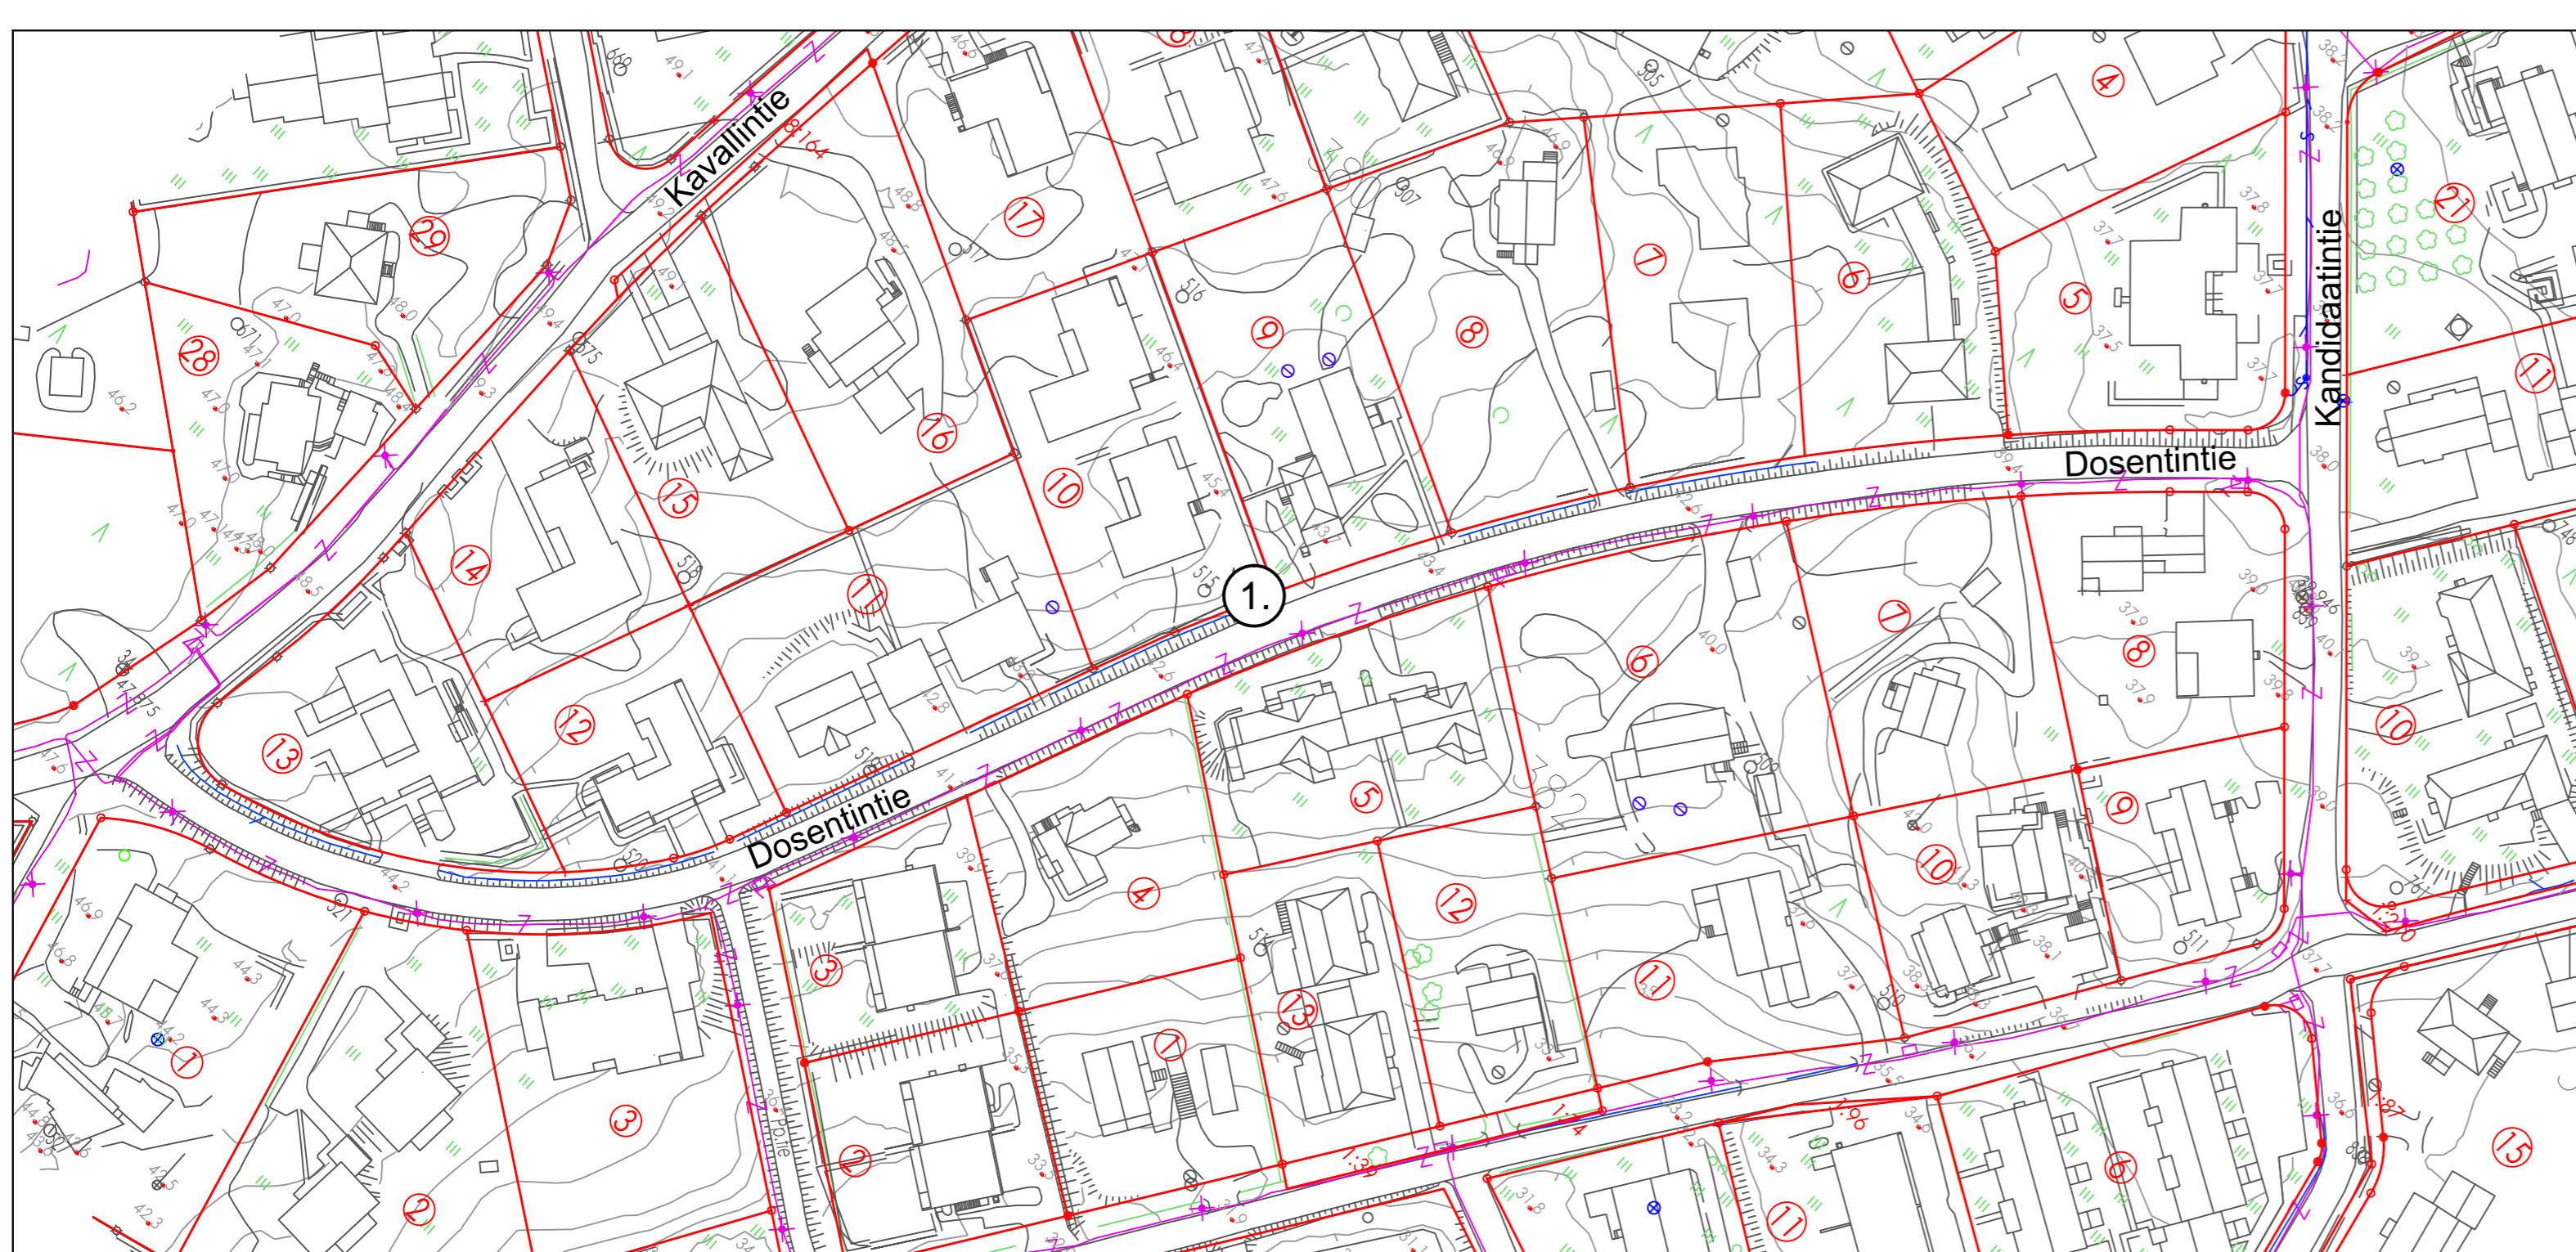
1. Kivituhkaa ojassa, alue mullataan ja kylvetään nurmea.

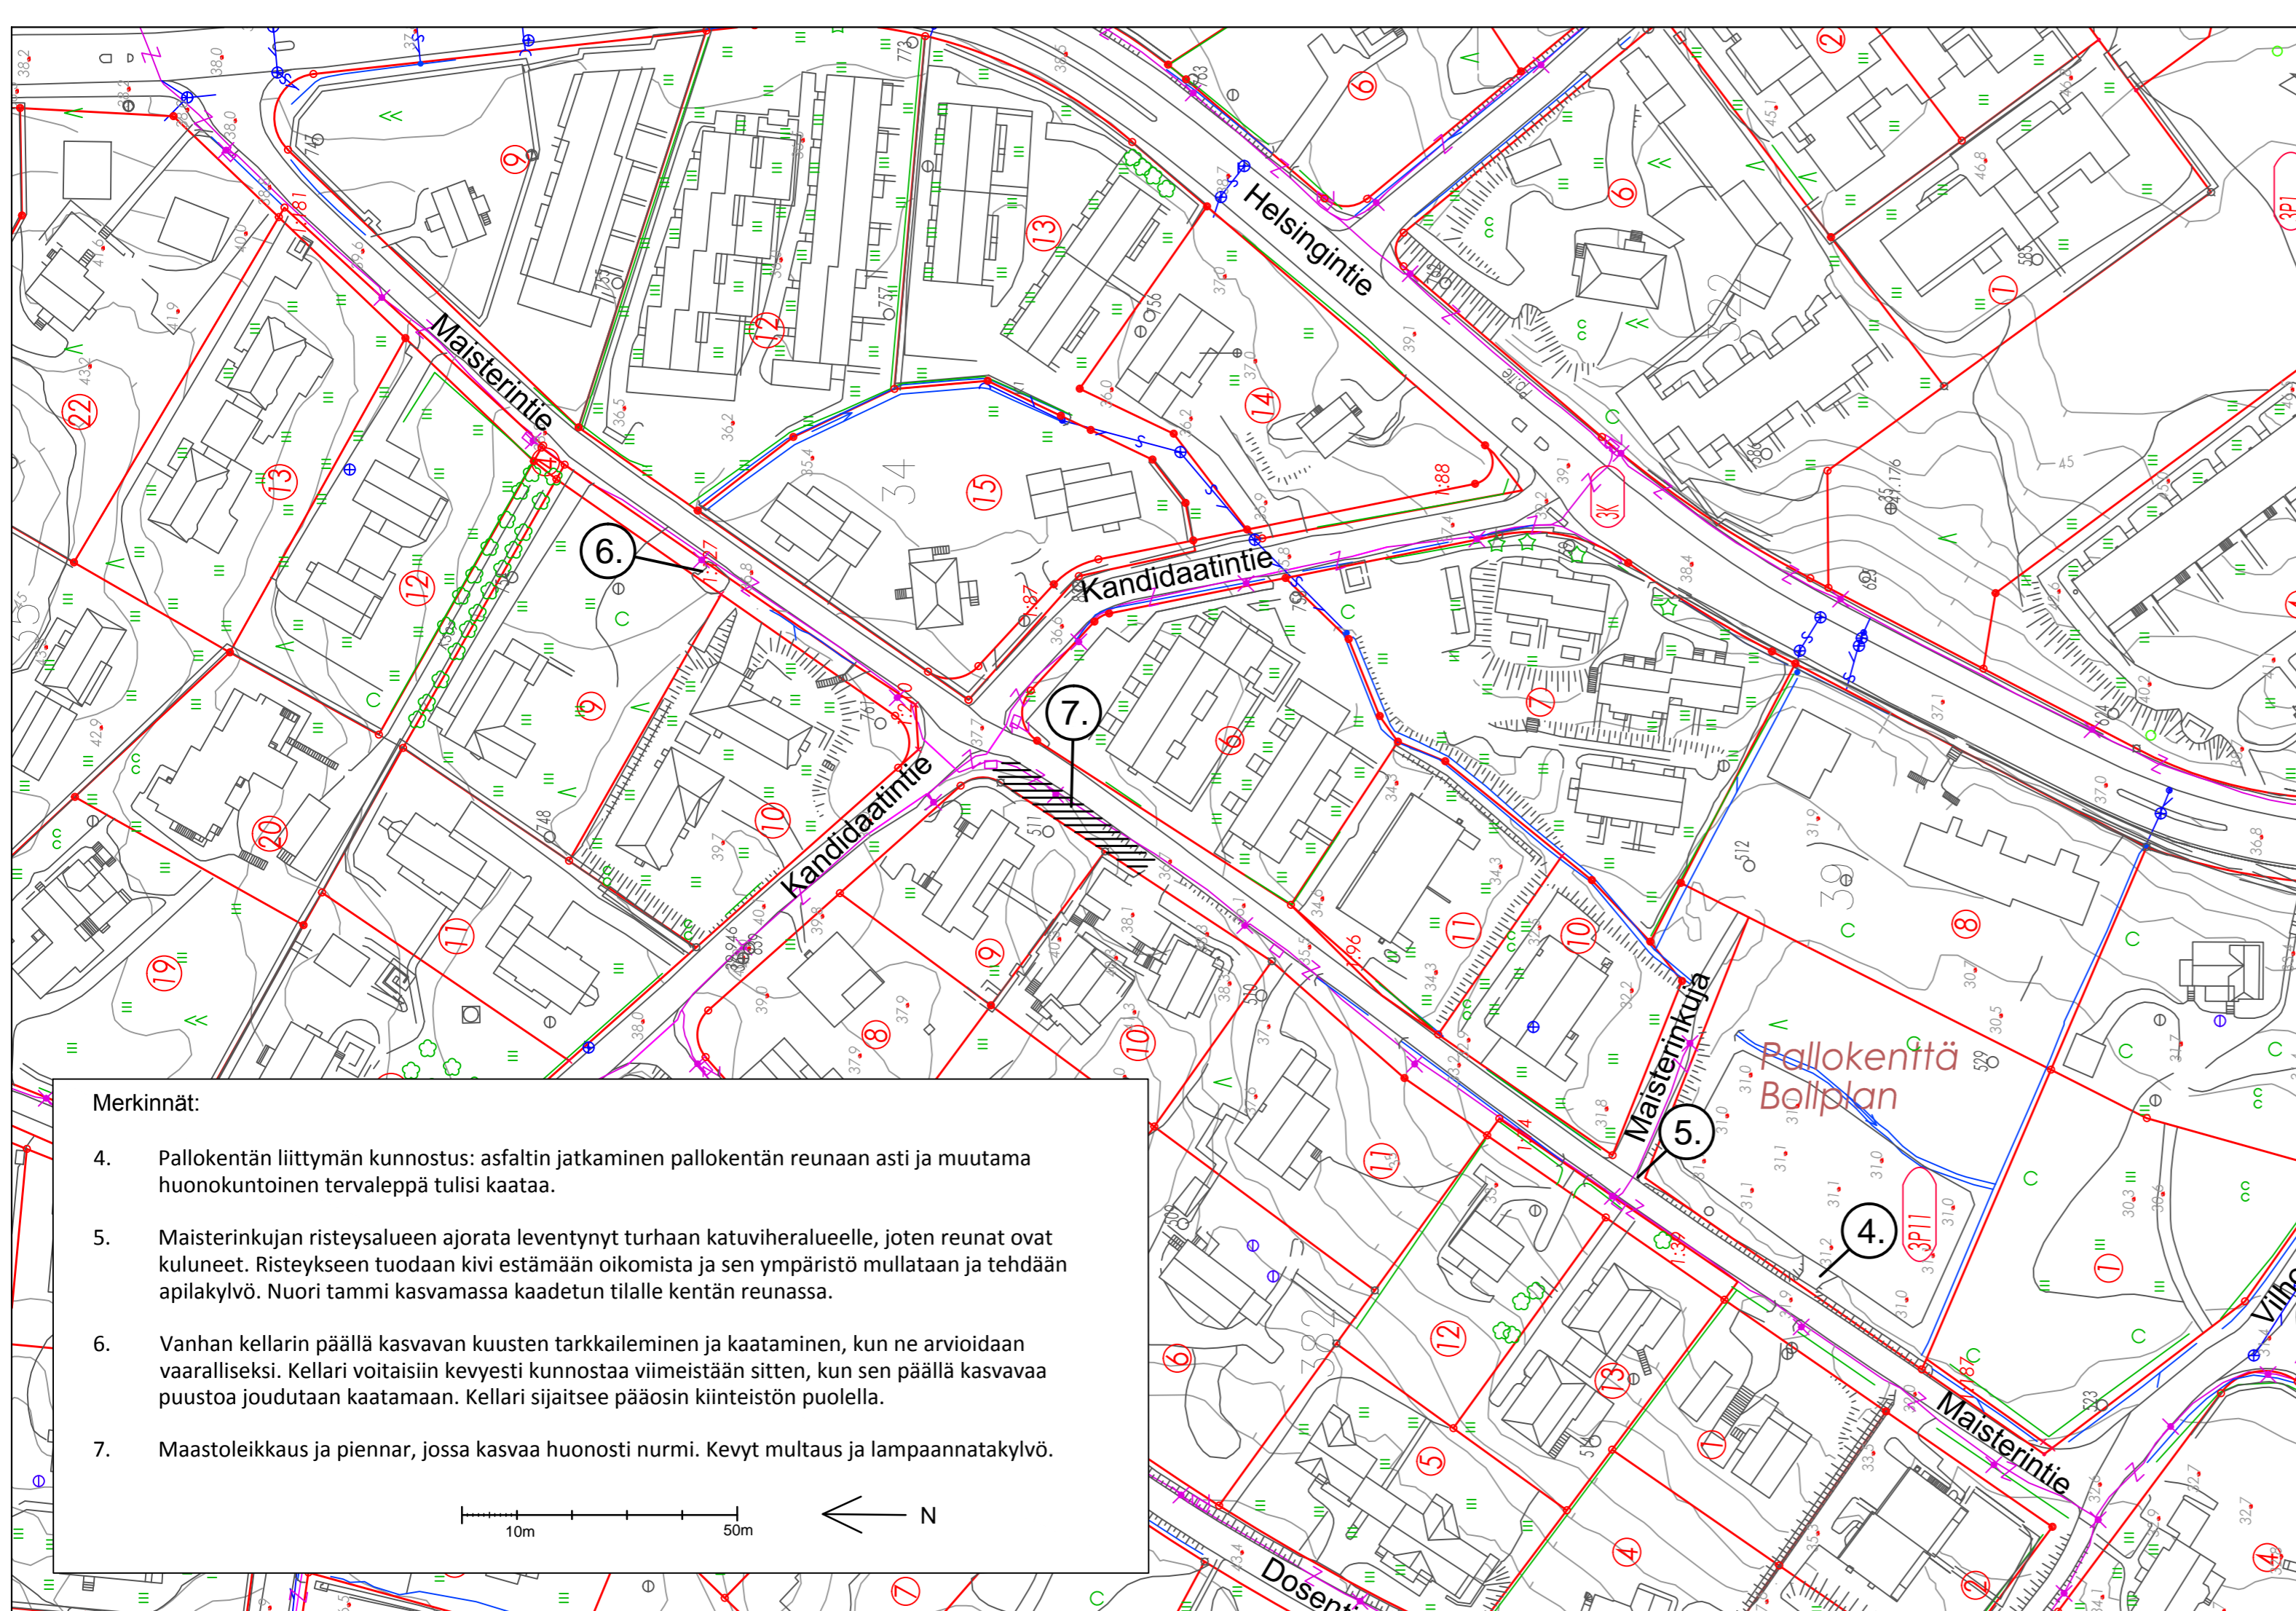
4. Pallokentän liittymän kunnostus: asfaltin jatkaminen pallokentän reunaan asti ja muutama huonokuntainen tervaleppä tulisi kaataa.
5. Maisterinkujan risteysalueen ajorata leventynyt turhaan katuviheralueelle, joten reunat ovat kuluneet. Risteykseen tuodaan kivi estämään oikomista ja sen ympäristö mullataan ja tehdään apilakylvö. Nuori tammi kasvamassa kaadetun tilalle kentän reunassa.
6. Vanhan kellarin päällä kasvavan kuusten tarkkaileminen ja kaataminen, kun ne arvioidaan vaaralliseksi. Kellari voitaisiin kevyesti kunnostaa viimeistään sitten, kun sen päällä kasvava puustoa joudutaan kaatamaan. Kellari sijaitsee pääosin kiinteistön puolella.
7. Maastoleikkaus ja piennar, jossa kasvaa huonosti nurmi. Kevyt multaus ja lampaannatakylvö.

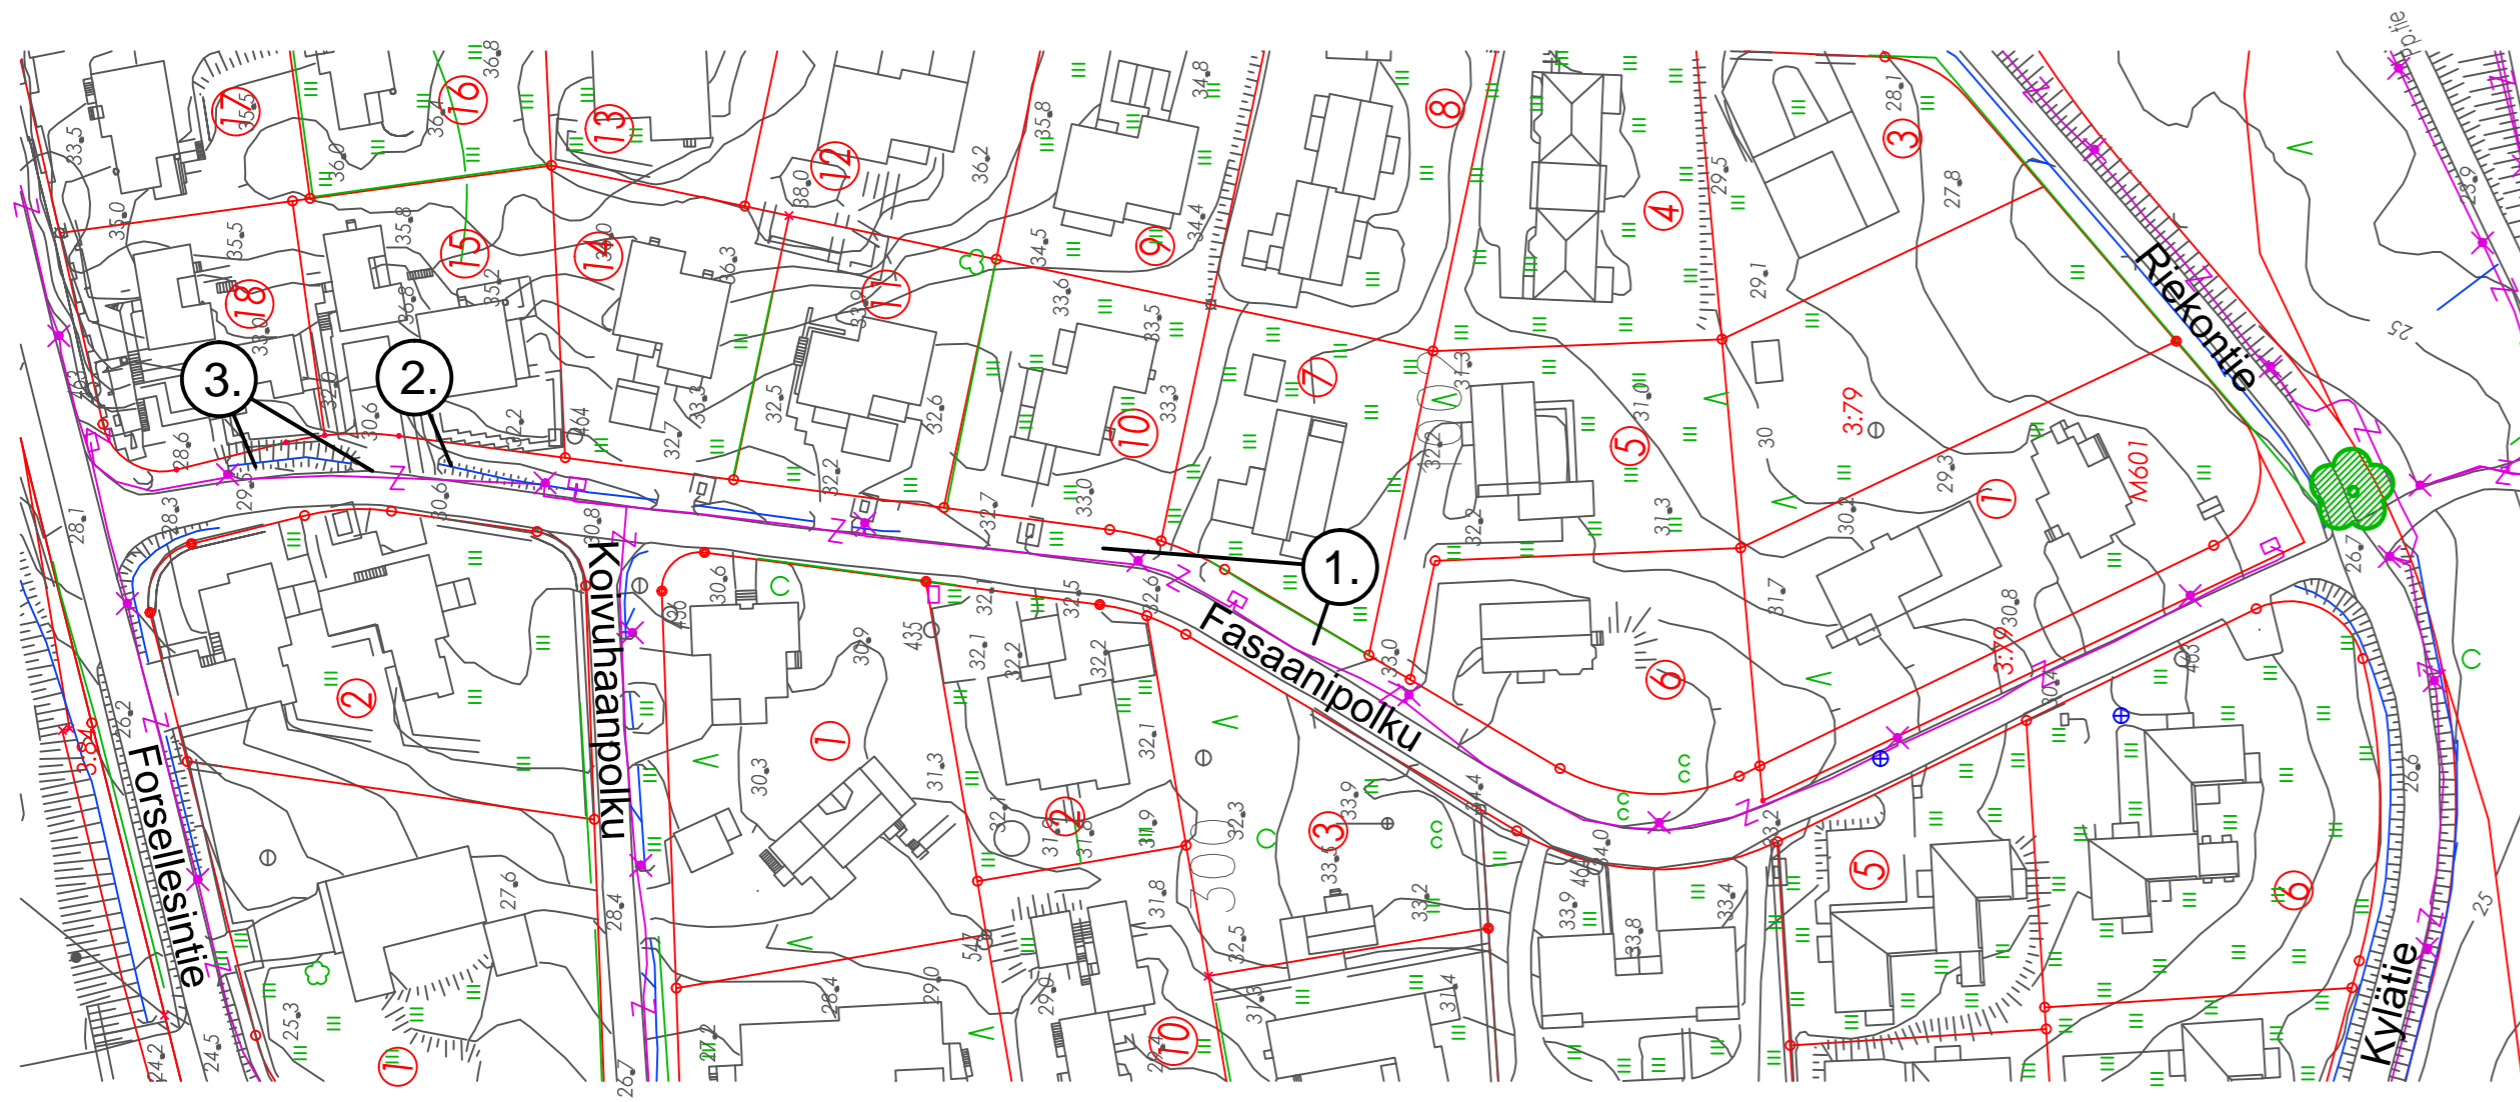
1. Puuston harvennusta ja lahojen puiden kaatamista katuviheralueella.
2. Sadevesikaivon laskeminen maanpinnan tasoon Fasaanipolku 19:n kohdalla.
3. Jyrkälle penkereelle tulisi istuttaa maanpeitekasviksi pikkutalviota paljaille alueille täydentämään kiinteistönomistajan istutuksia. Mitään olemassa olevia istutuksia ei tule poistaa. Mukulakiveystä voisi rakentaa kuluneen tonttiliittymän kulmaan.
