KAUNIAISTEN ARVOKKAAT TIEMAISEMAT – HOITOSUUNNITELMA

KAUNIAISTEN KAUPUNKI / YHDYSKUNTATOIMI, KUNTATEKNIikka 2012

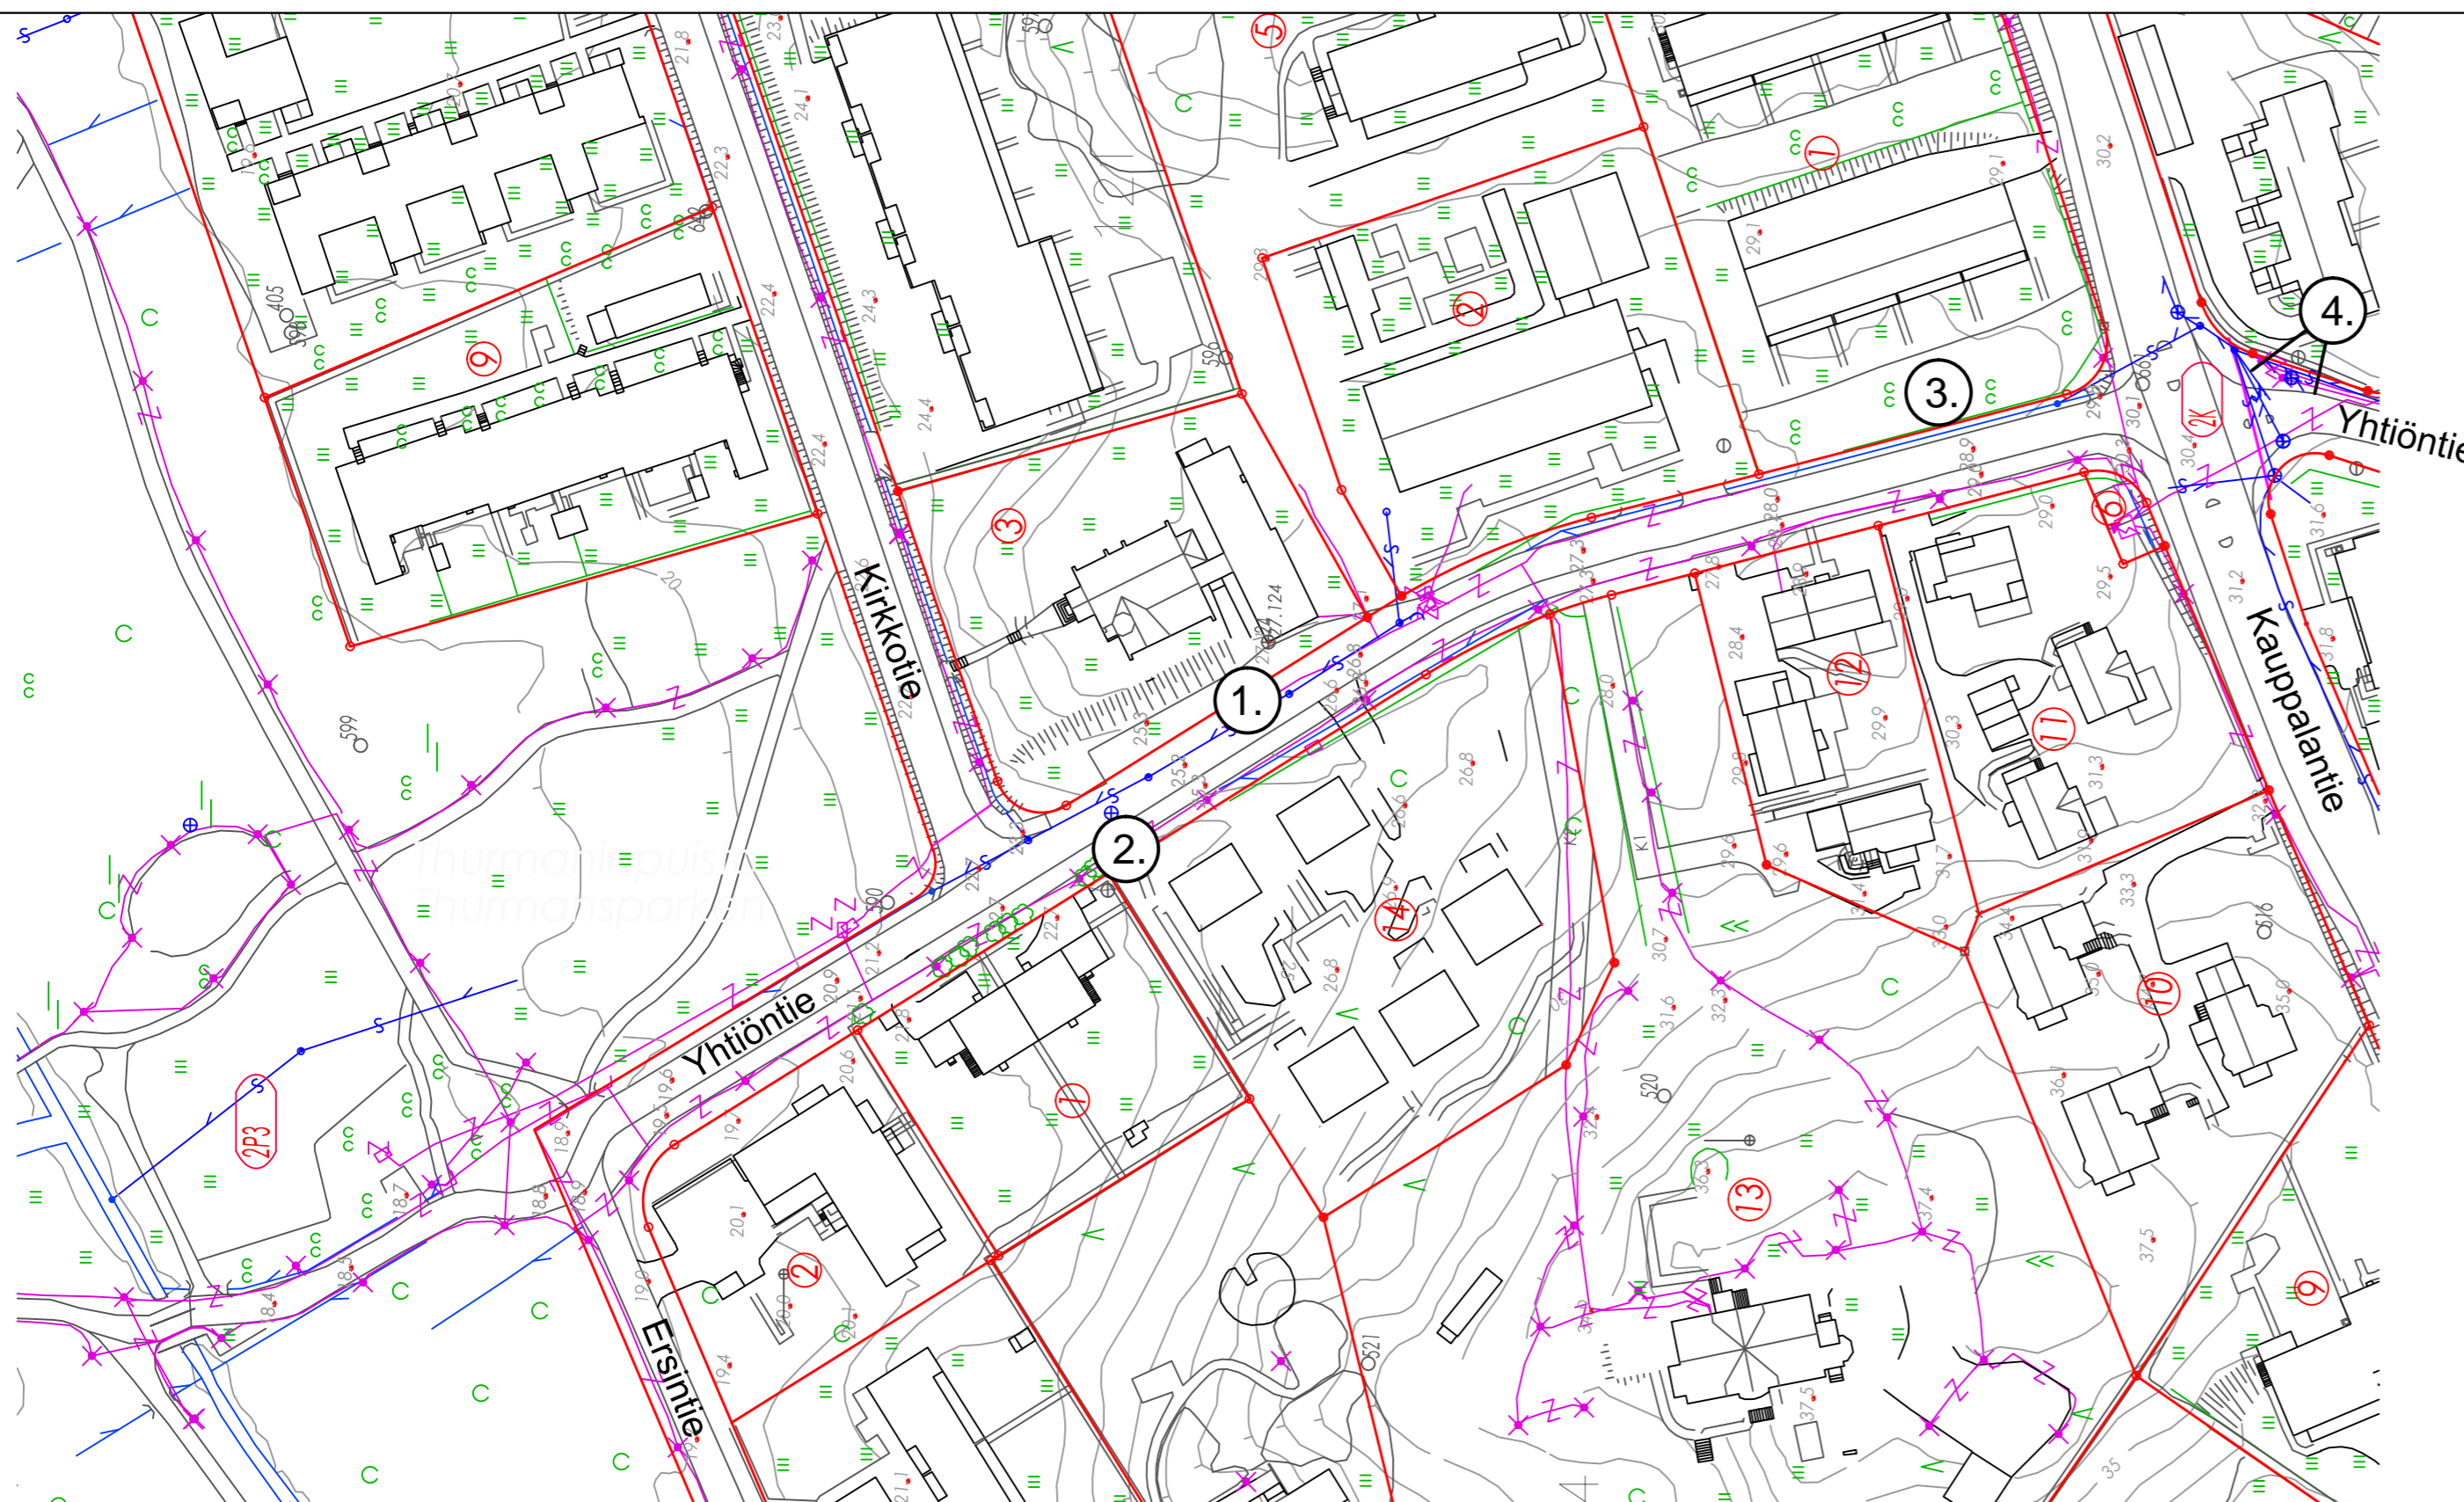
1. Metodistikirkon pysäköintialueen reuna tulisi merkitä maalaamalla asfalttiin vähintään reunaviiva.
2. Yhtiöntie 24:n kohdalla on murtumia asfaltinreunassa, jotka tulisi korjata.
3. Taloyhtiön (Yhtiöntie 27) hopeapajuaidanteen leikkaustarvetta tulee tarkkailla ja tarpeen mukaan huomauttaa siitä taloyhtiötä.
4. Kauppalantien risteysalueella on kasvion alue, joka tulisi mullata ja tehdä apilakylvö.

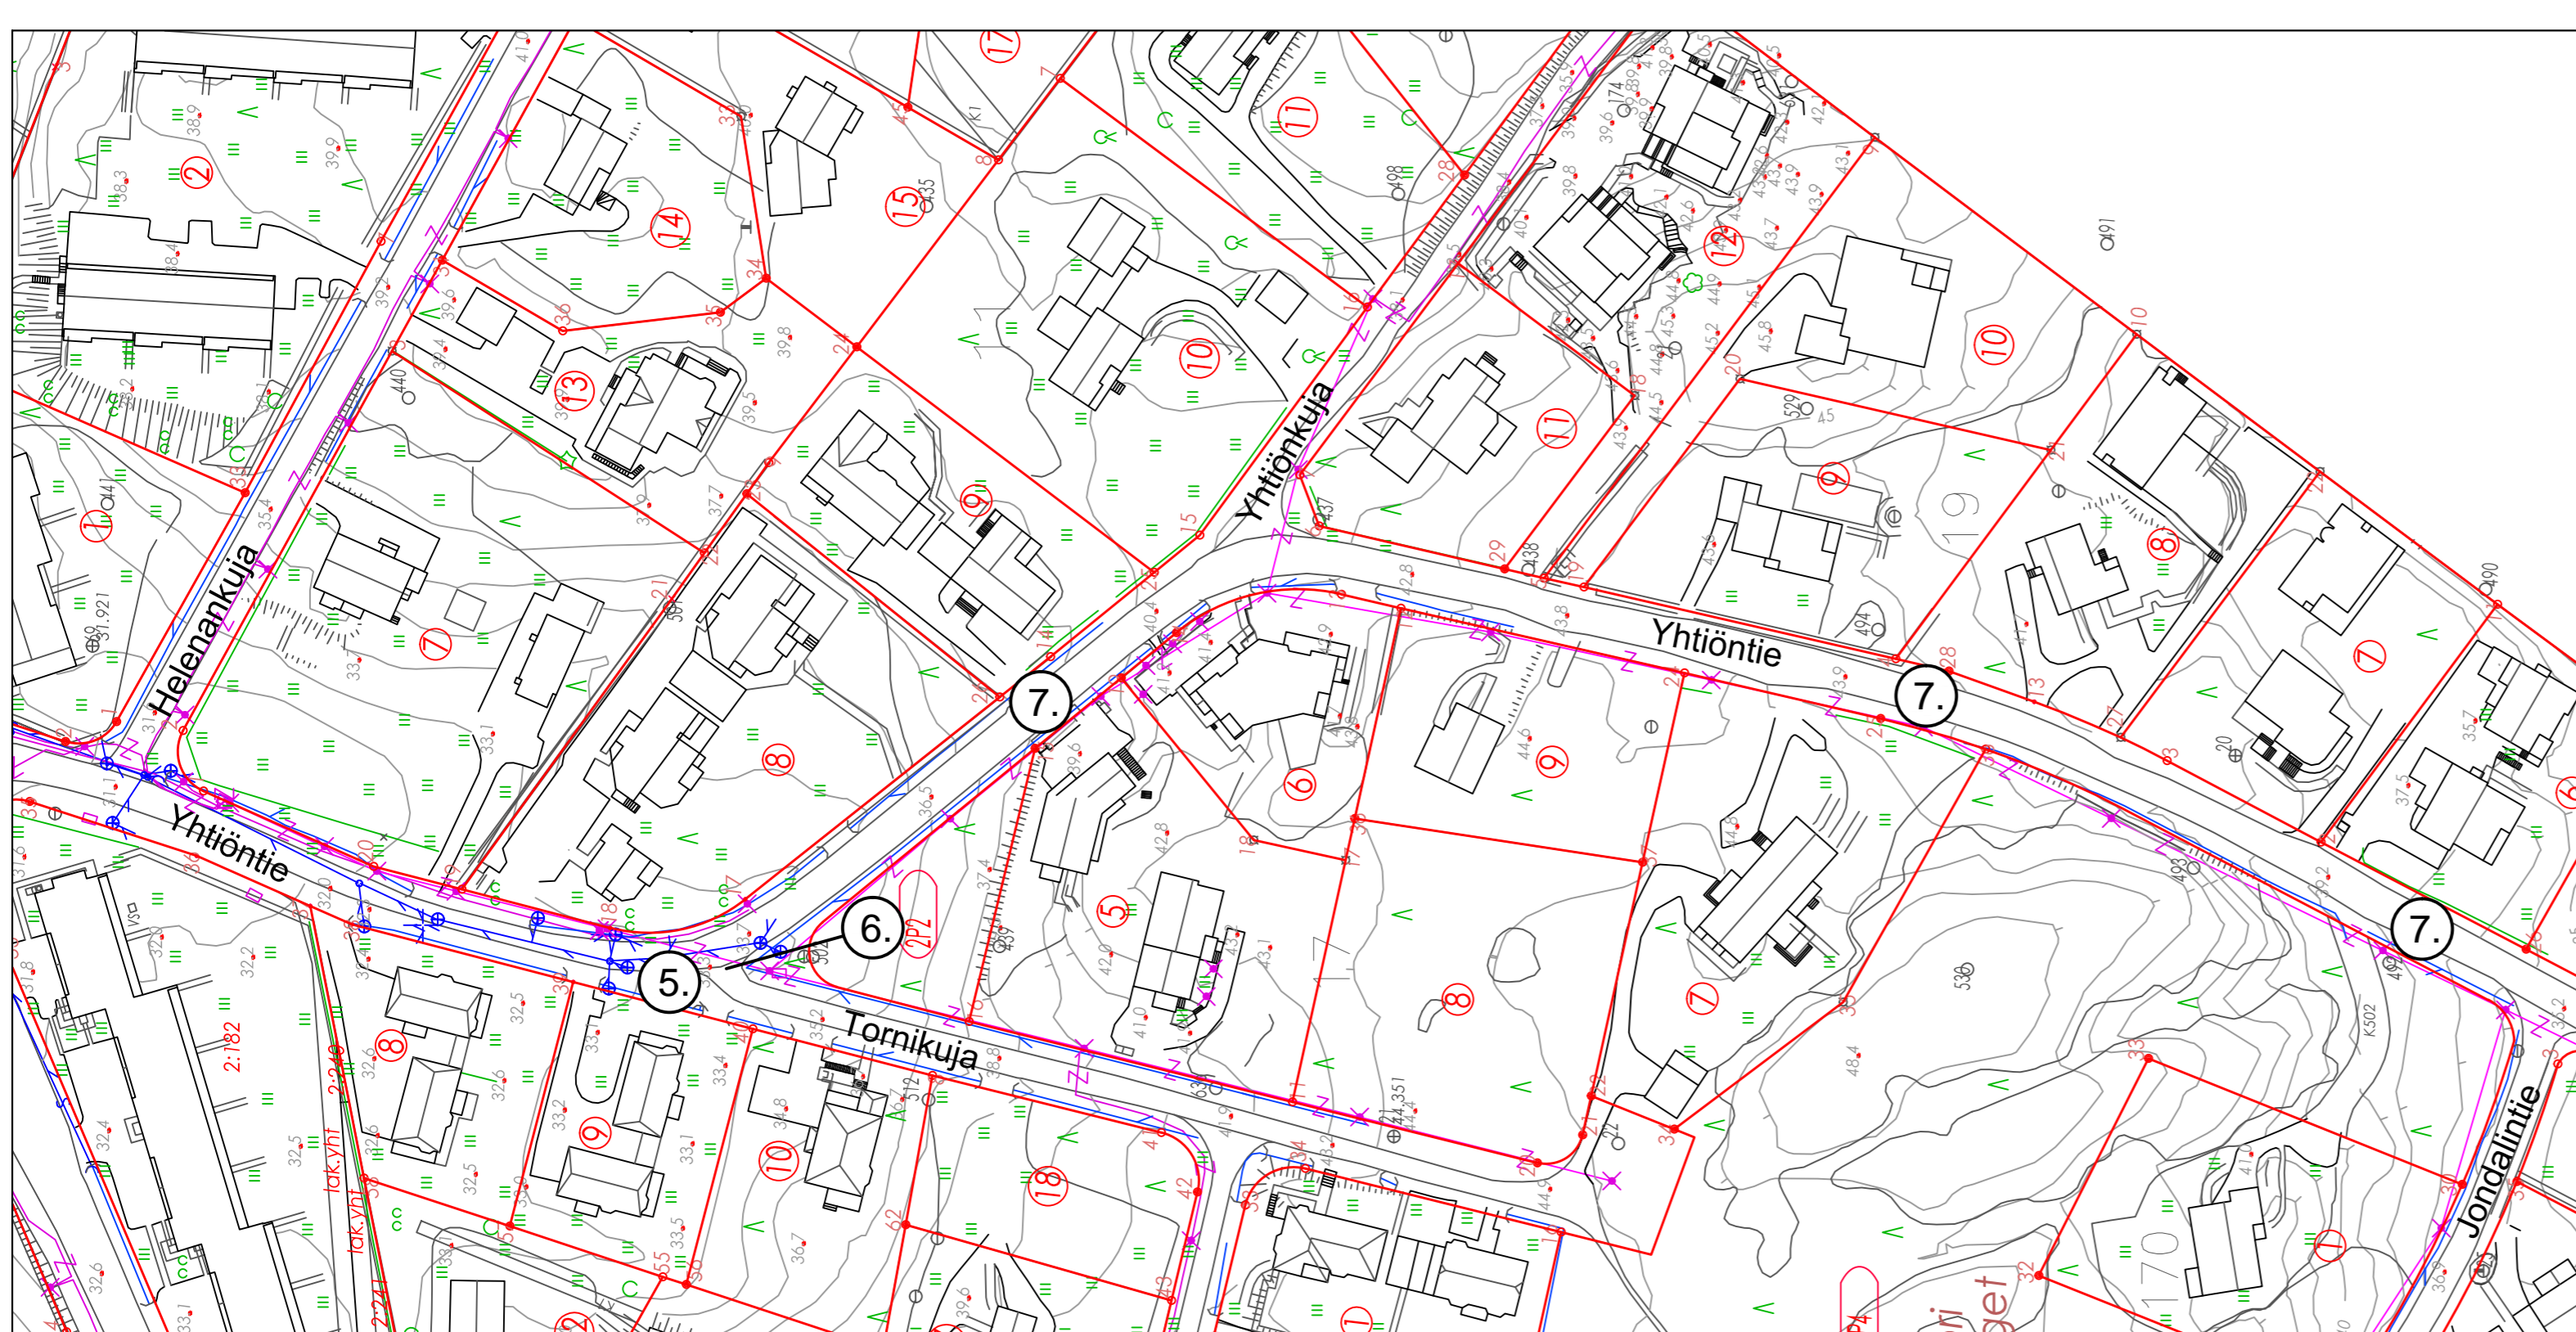
5. Tornikujan risteysalueella apilakylvö kasvittomille alueille.
6. Tornikujan risteyksessä on suojatie, joka ei johda minnekään. Suojatiemerkinän poistamista tulee harkita seuraavan asfaltoinnin yhteydessä.
7. Tietä reunustavien rehevien istutusten ja kallioiden vuoksi jalkakäytävän rakentamista ei suositella Tornikujalta Espoon rajalle.

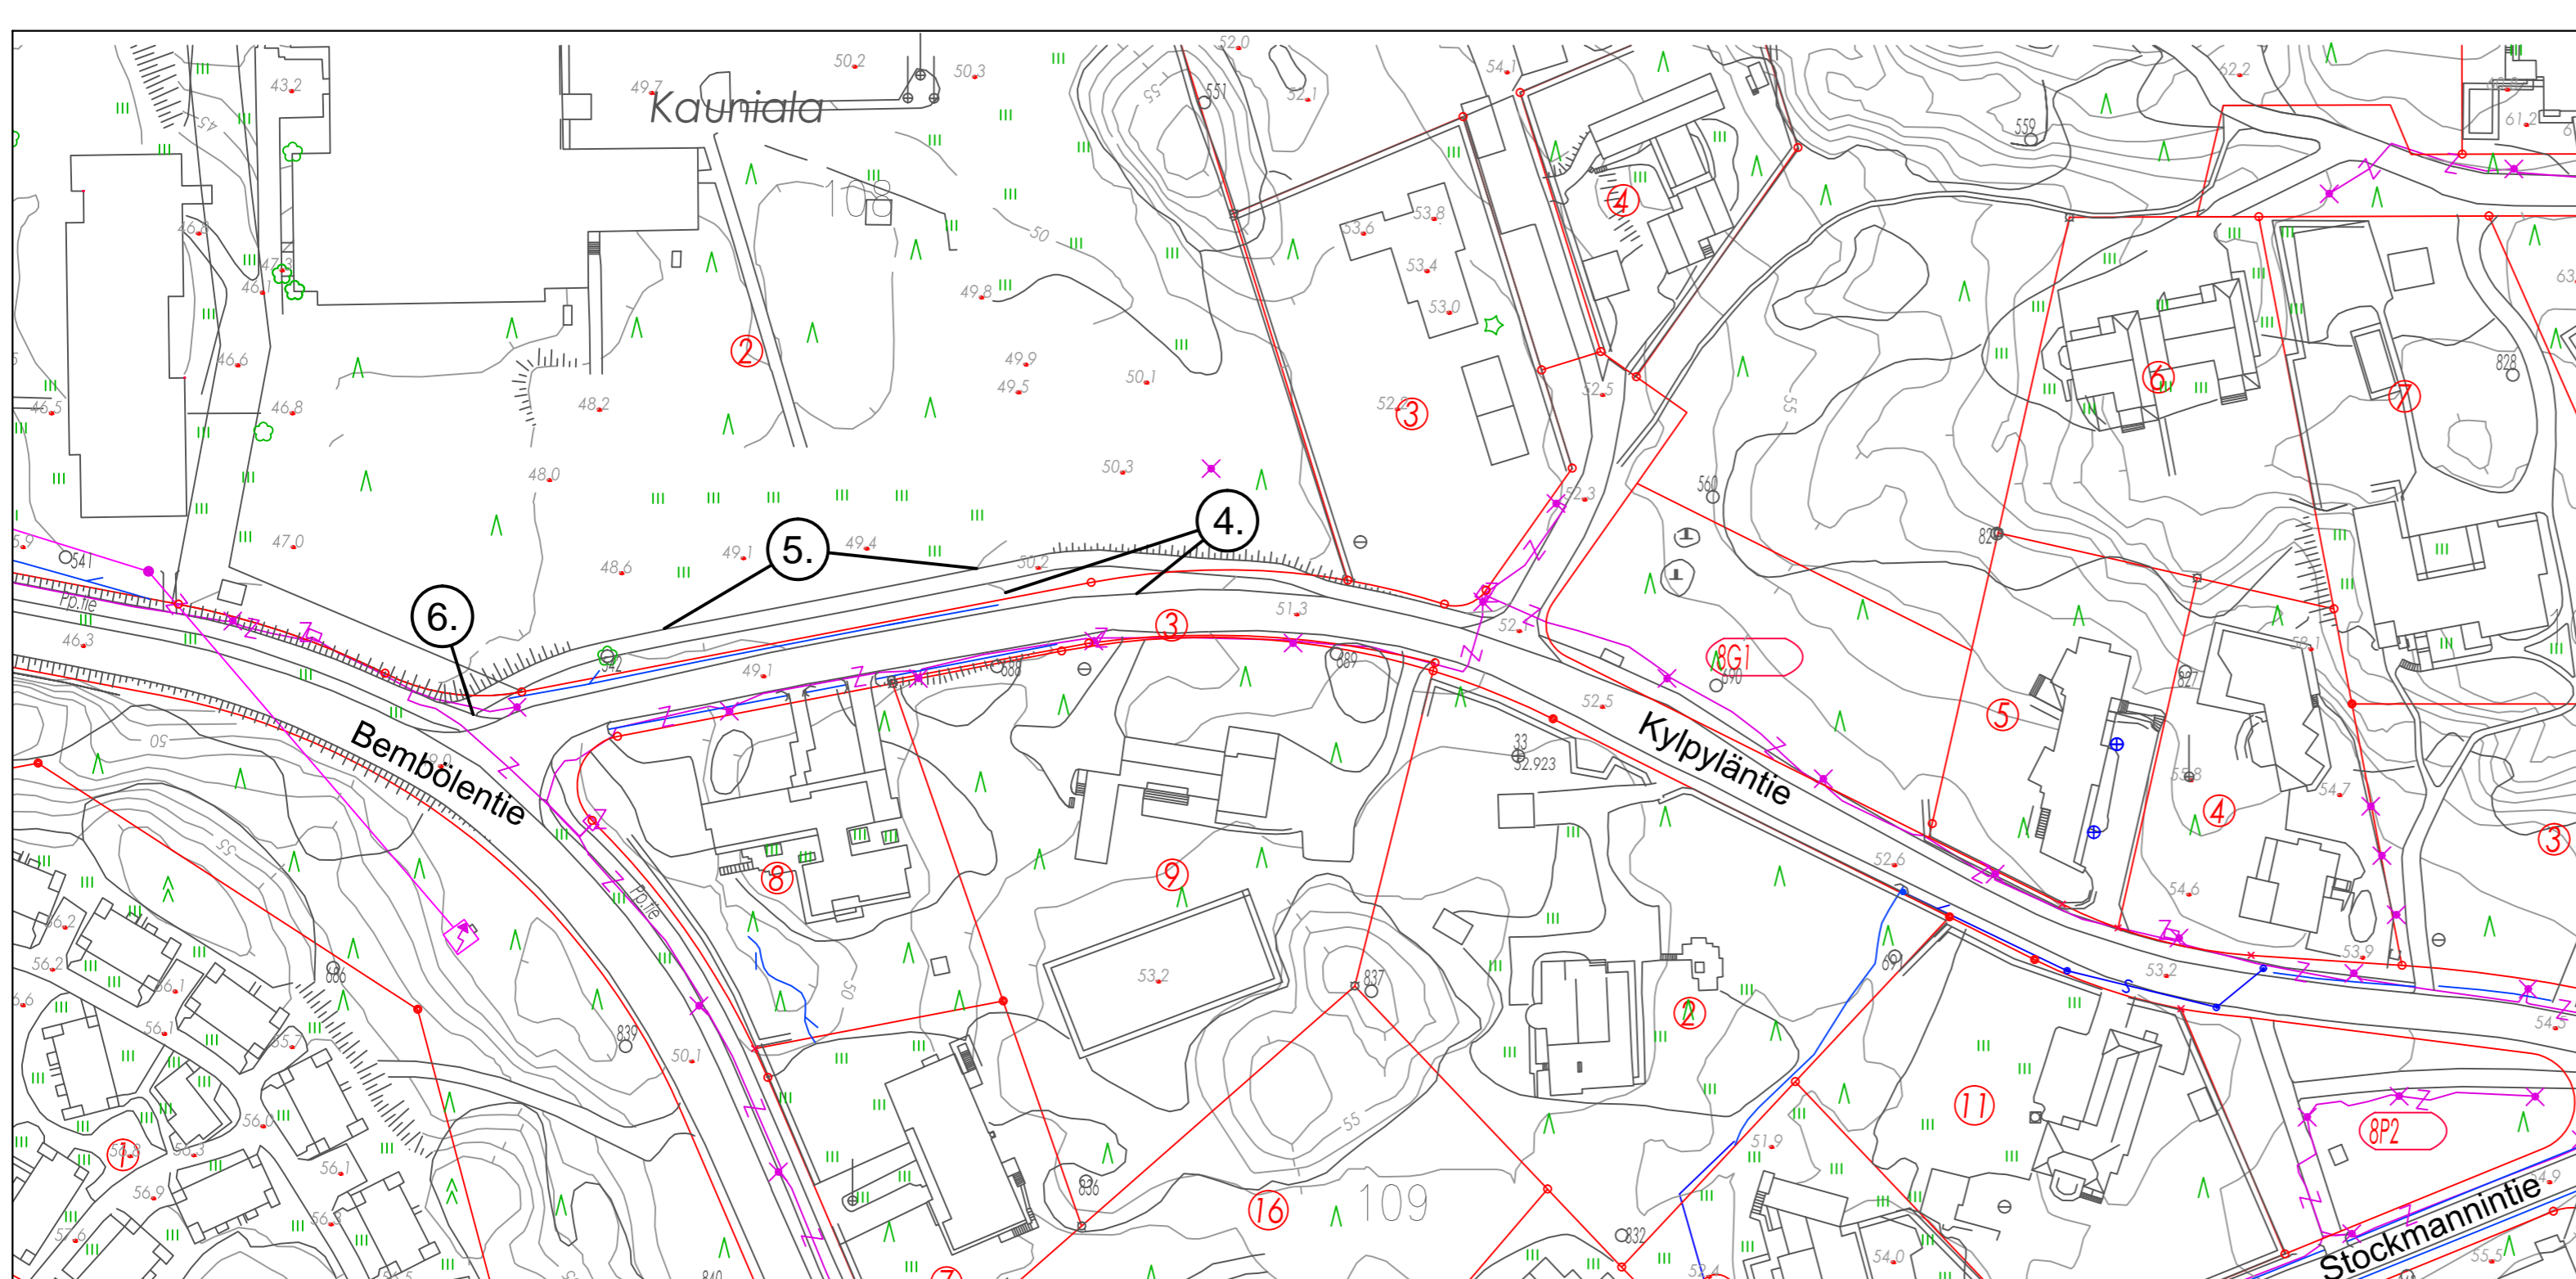
4. Katuviheralueelle on jäänyt ruostuneita tolppia, jotka poistetaan. Lisäksi Kauniatalan sisäänajon reuna on murtunut.
5. Kevyenliikenteen väylä sijaitsee Kauniatalan tontin puolella. Väylän siirtoa voisi harkita jatkosuunnittelun yhteydessä.
6. Bembölentien risteysalue epäsiisti: huonosti paikattua asfalttia, kaivutöiden jäljet näkyvissä ja ojassa vesakkoa. Asfaltti uusitaan katuremontin yhteydessä, tarvittaessa ohut multausta ja apilakylvö piennaralueelle.

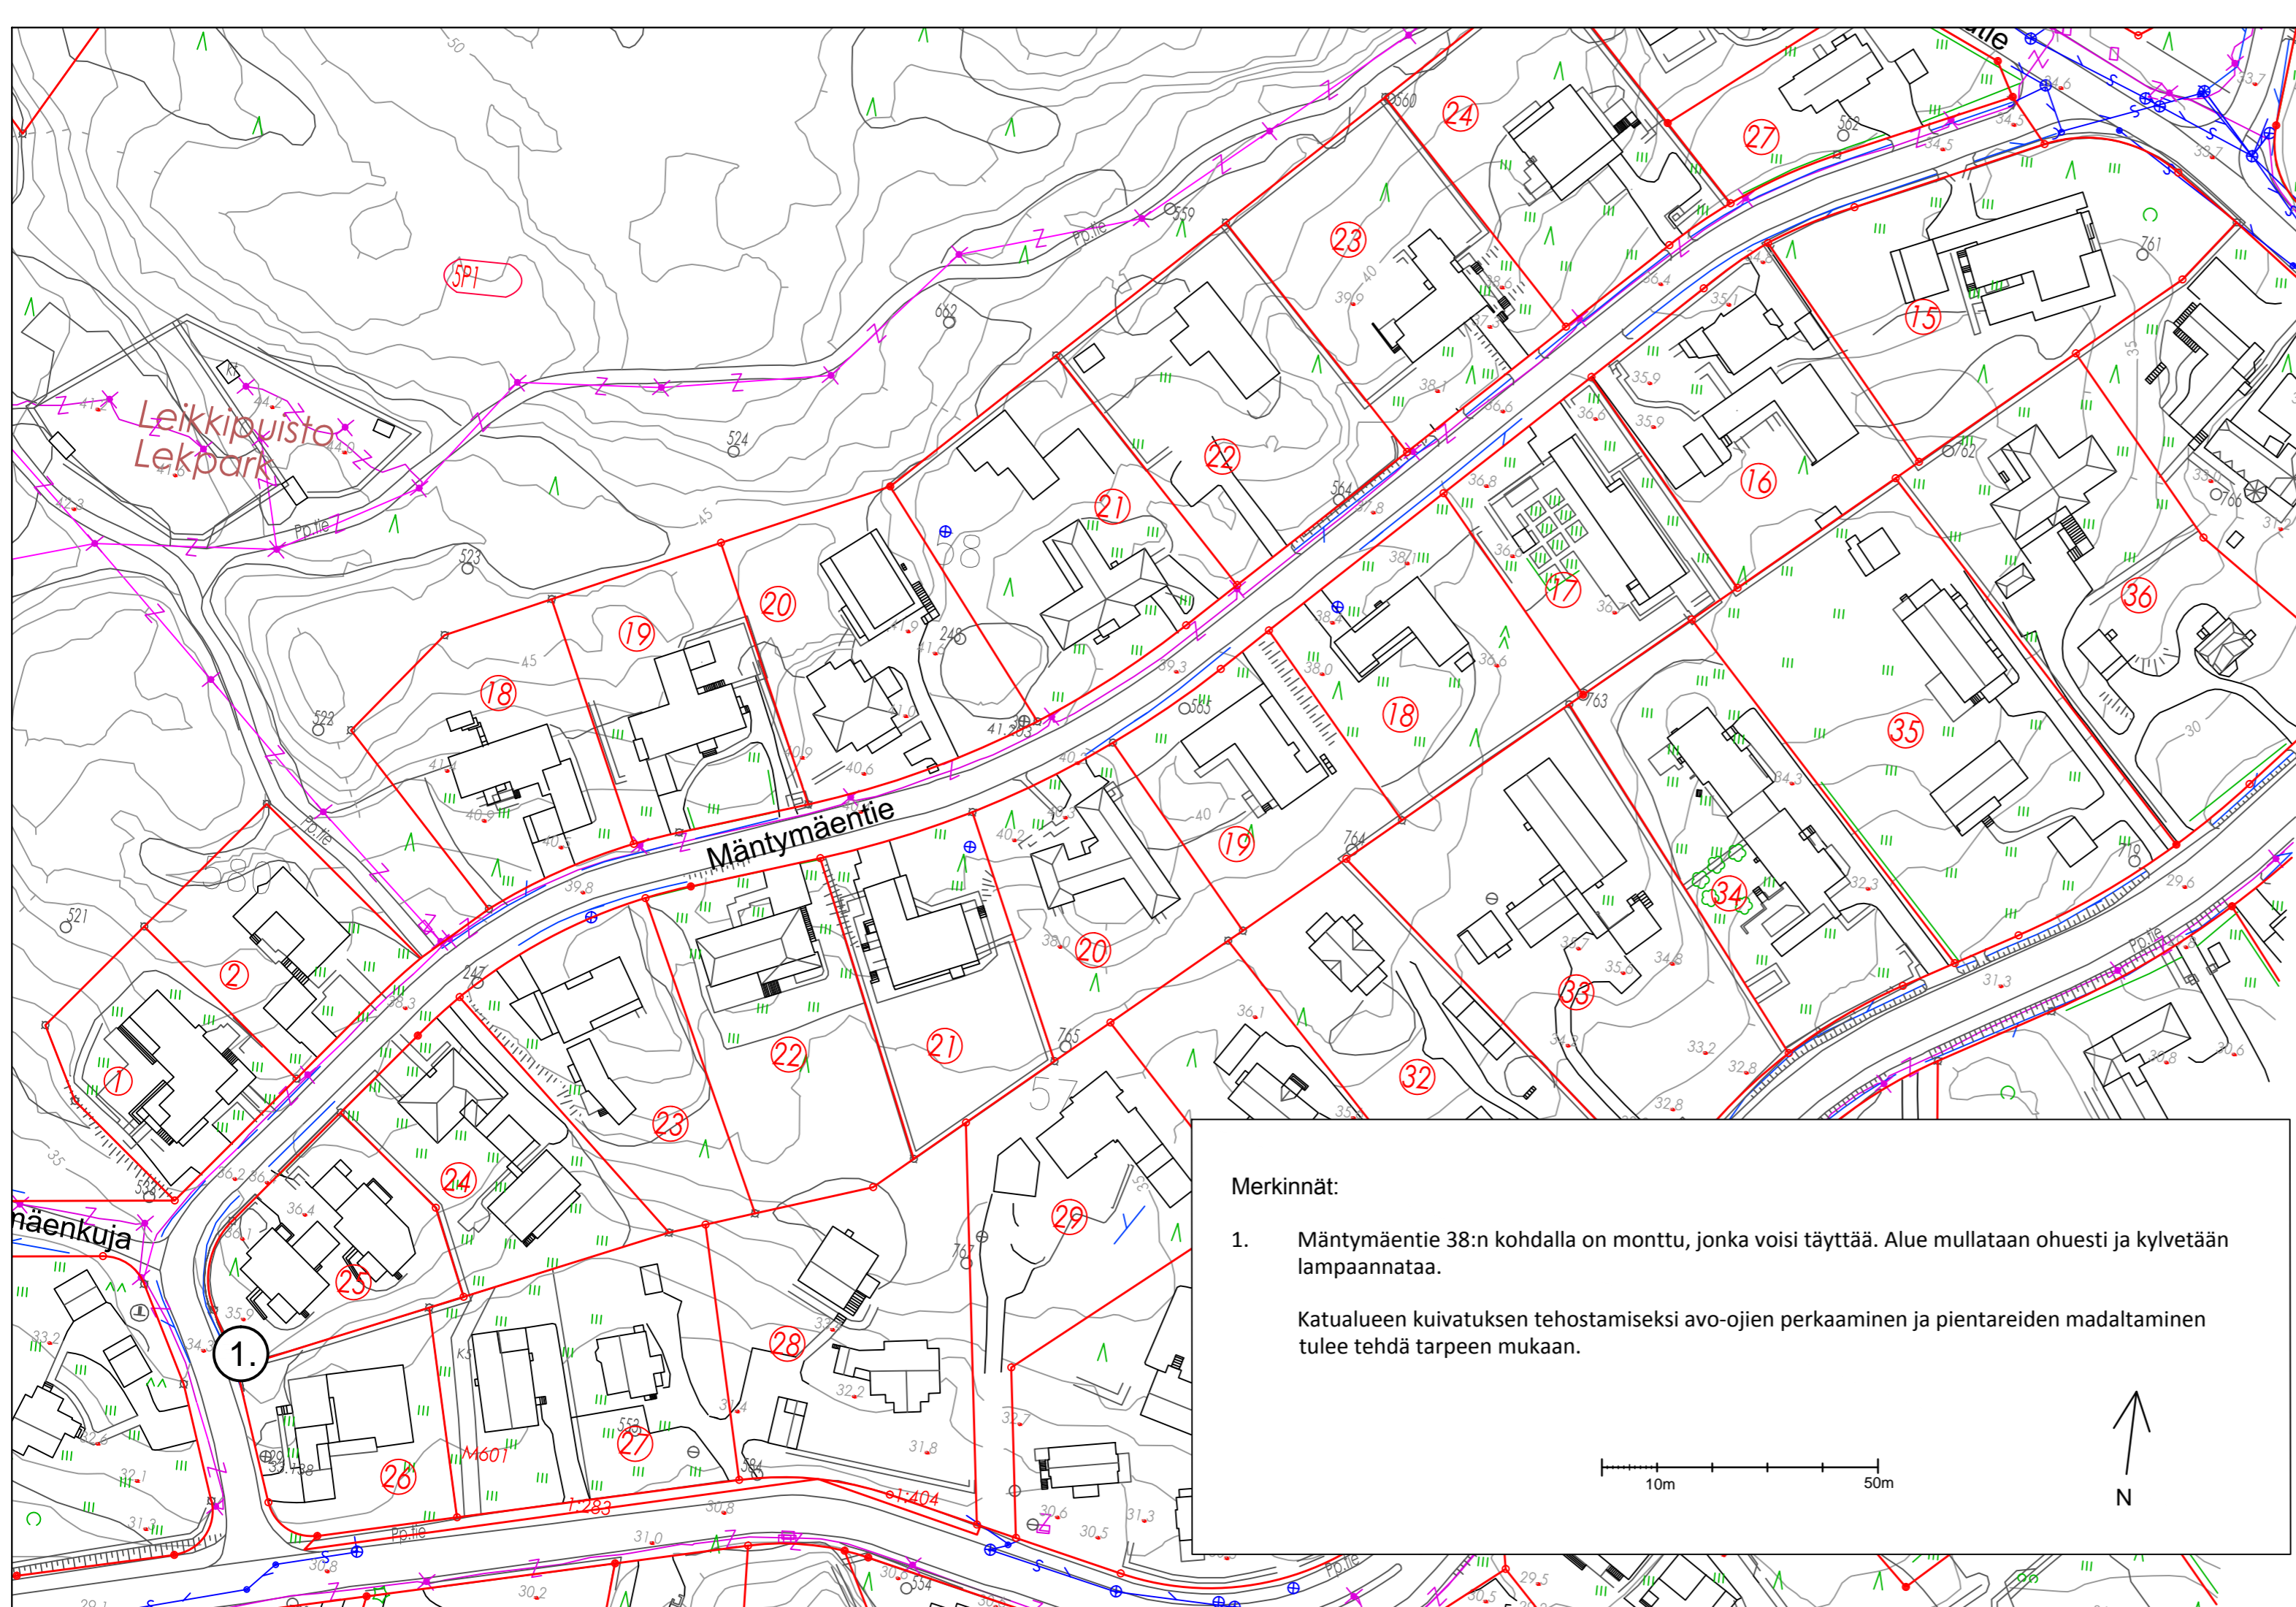
1. Mäntymäentie 38:n kohdalla on monttu, jonka voisi täyttää. Alue mullataan ohuesti ja kylvetään lampaannataa.
